**BADANIA KONSERWATORSKIE  
ELEWACJI I WNEȚRZA KOȚCIOŁA P.W. ŐW. MIKOŁAJA W  
SULEĆCINIE**

Przedmiotem opracowania są badania konserwatorskie kościoła p.w. Św. Mikołaja w Sulęcinie w zakresie elewacji oraz wnętrza, mające na celu ustalenie oryginalnej kolorystyki i technologii wykonania wraz z programami prac konserwatorskich dla poszczególnych elementów.

Kościół p.w. Św. Mikołaja w Sulęcinie, wpisany do rejestru zabytków pod nr 35, z dn. 25.10.1976r.

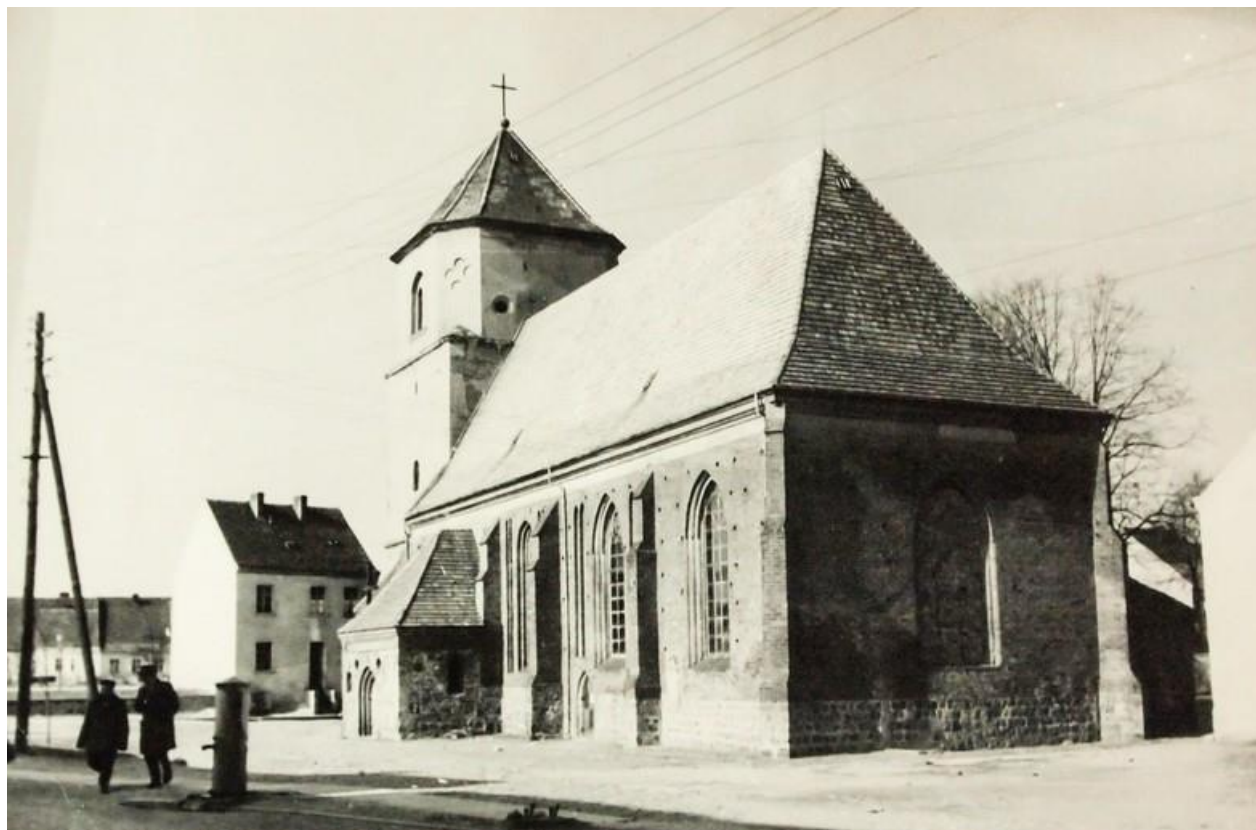
Il. 46. 1961 – Widoczne jeszcze zachowane tynki na wieży. (*Sulęcín -stare zdjęcia i Fotografie, facebook.pl*)

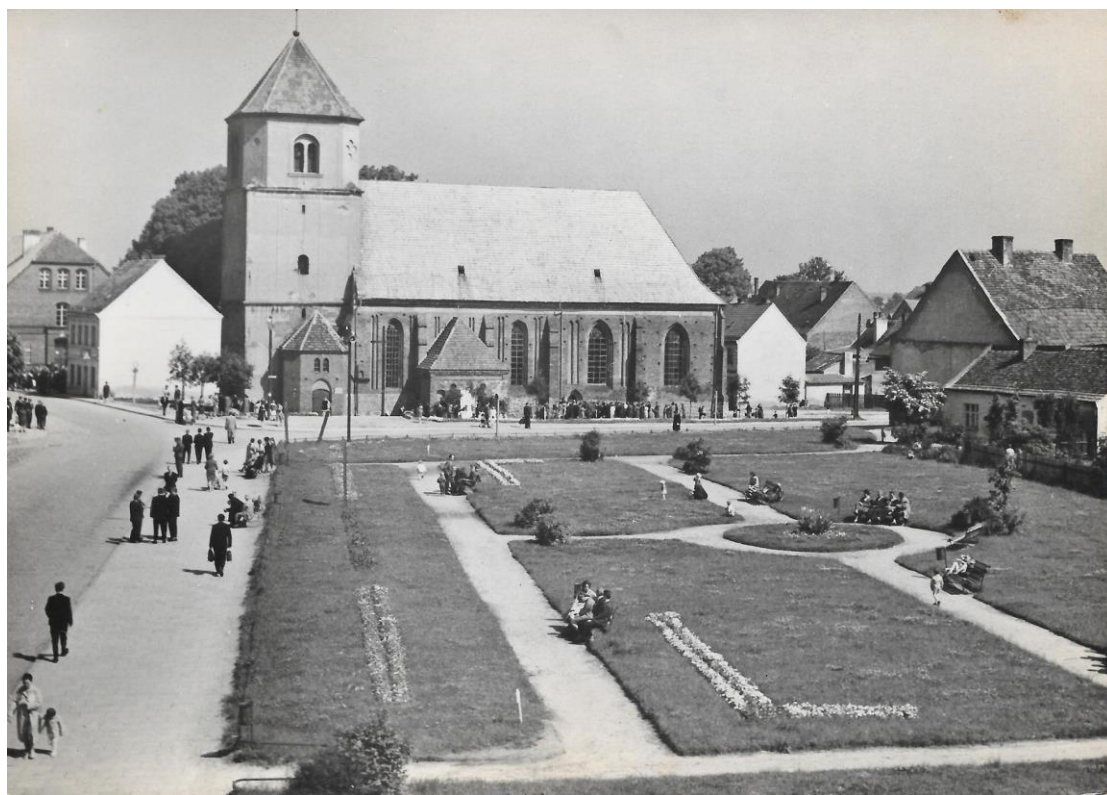
Il.48. 1962 – widoczne zachowane tynki na wieży. (*Sulecin -stare zdjęcia i Fotografie, facebook.pl*)

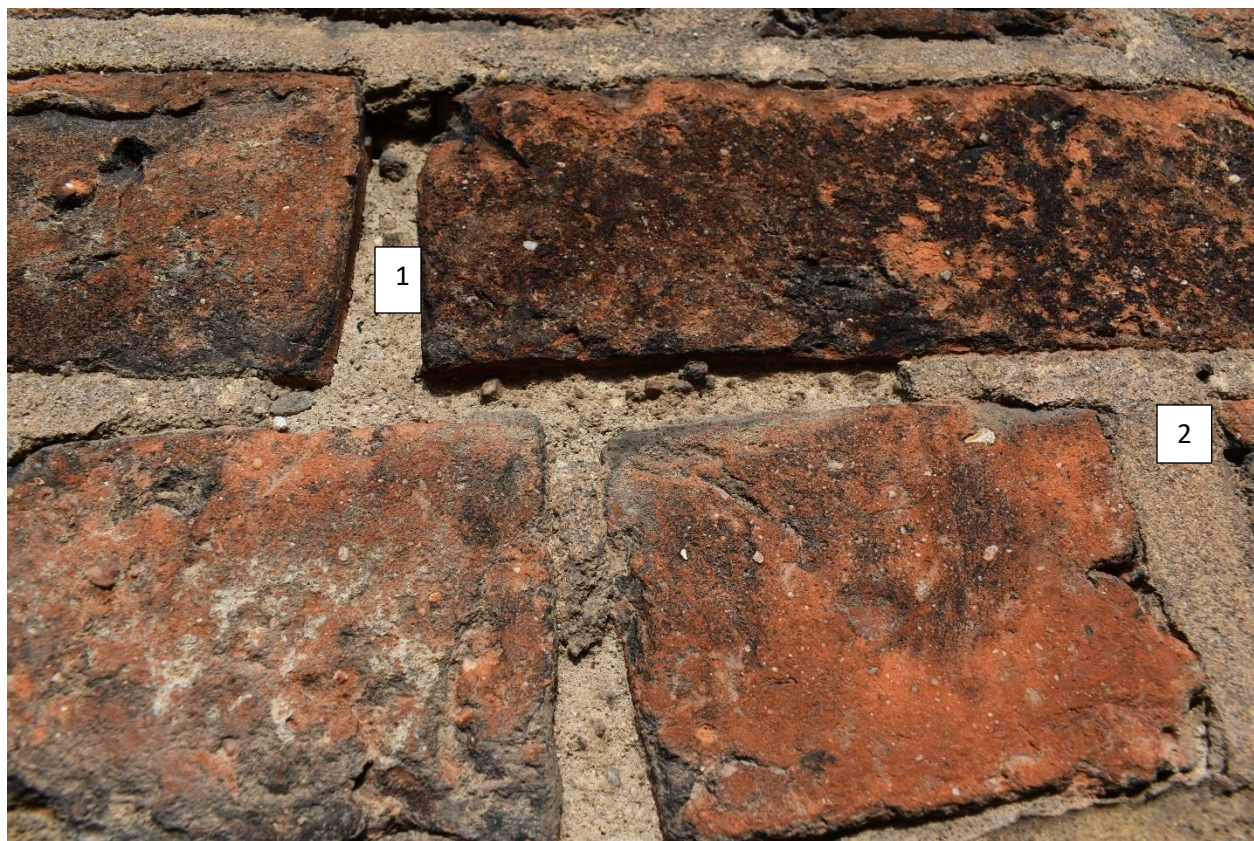
Warstwy technologiczne	Oznaczenie kolorystyczne warstwy	Warstwy chronologiczne	Datowanie	Określenie warstw	Grubość warstw
1		I	XIV/XV w.	Zaprawa piaskowo-wapienna - barwa ciemna różowo-ugrowa	-----
2		II	Przełom XIX/XX w.	Zaprawa cementowo-wapienna malowana na kolor ugrowy	5 - 10 mm

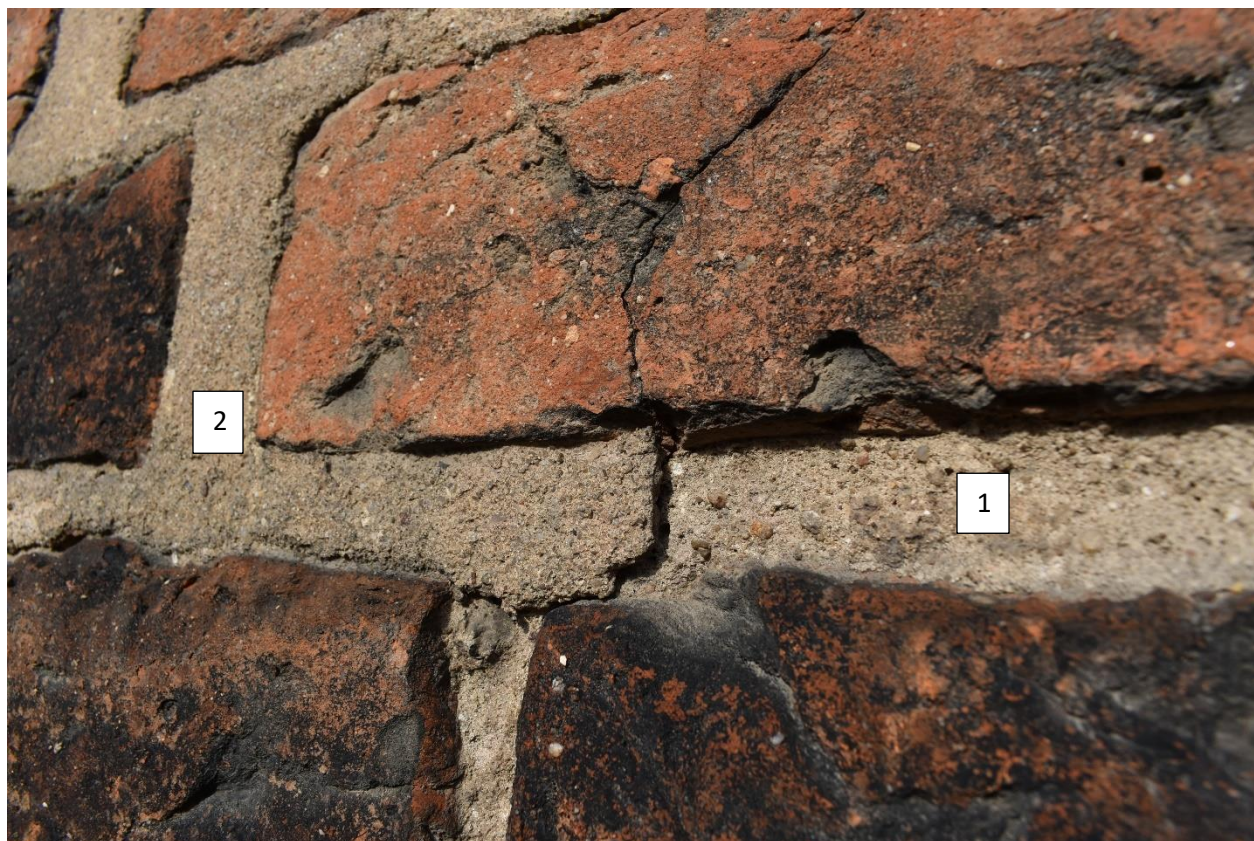
Warstwy technologiczne	Oznaczenie kolorystyczne warstwy	Warstwy chronologiczne	Datowanie	Określenie warstw	Grubość warstw
1		I	XIV/XV w.	Zaprawa piaskowo-wapienna - barwa ciemna różowo-ugrowa	-----
2		II	Przełom XIX/XX w.	Zaprawa cementowo-wapienna malowana na kolor ugrowy	5 - 10 mm

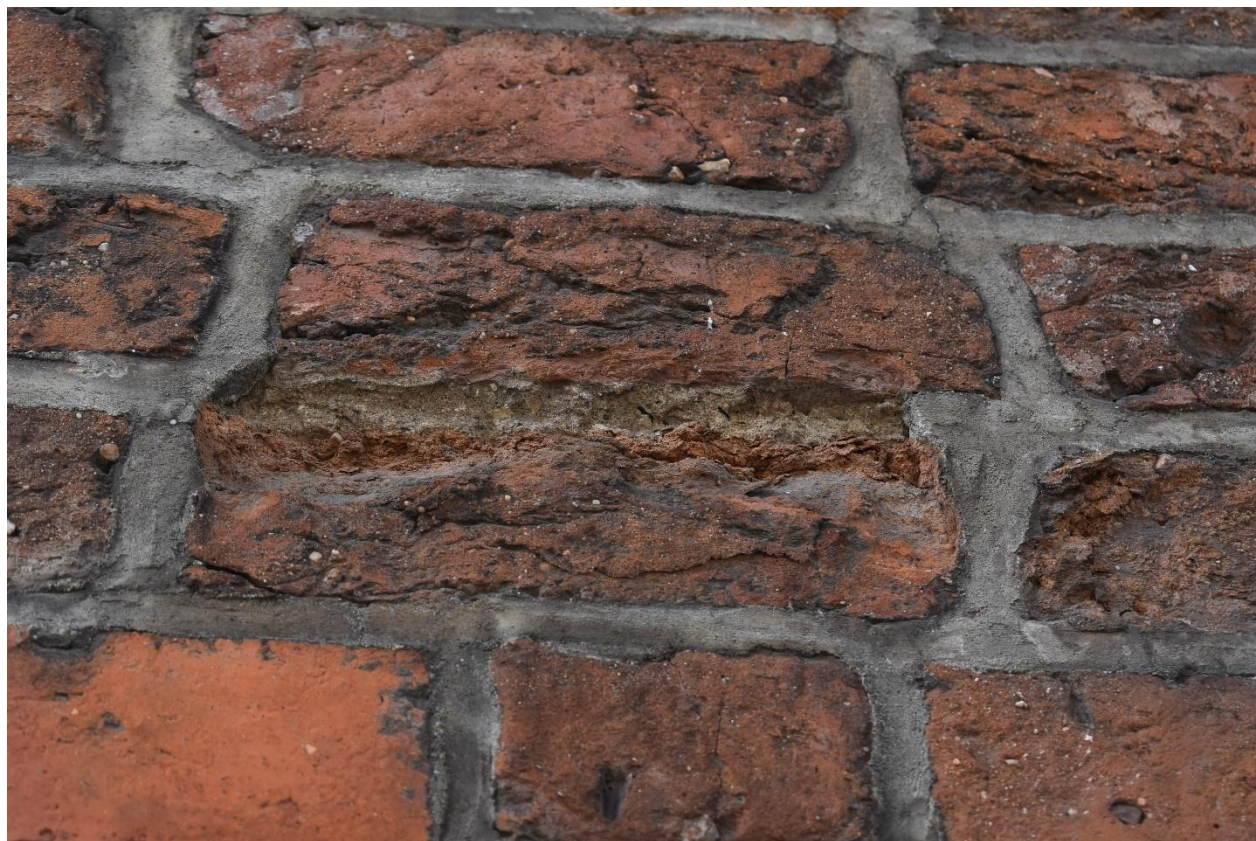
Warstwy technologiczne	Oznaczenie kolorystyczne warstwy	Warstwy chronologiczne	Datowanie	Określenie warstw	Grubość warstw
1		I	XIV/XV w.	Zaprawa piaskowo-wapienna - barwa ciemna różowo-ugrowa	-----
2		II	Poł. XX w.	Zaprawa cementowo-wapienna	5 - 10 mm

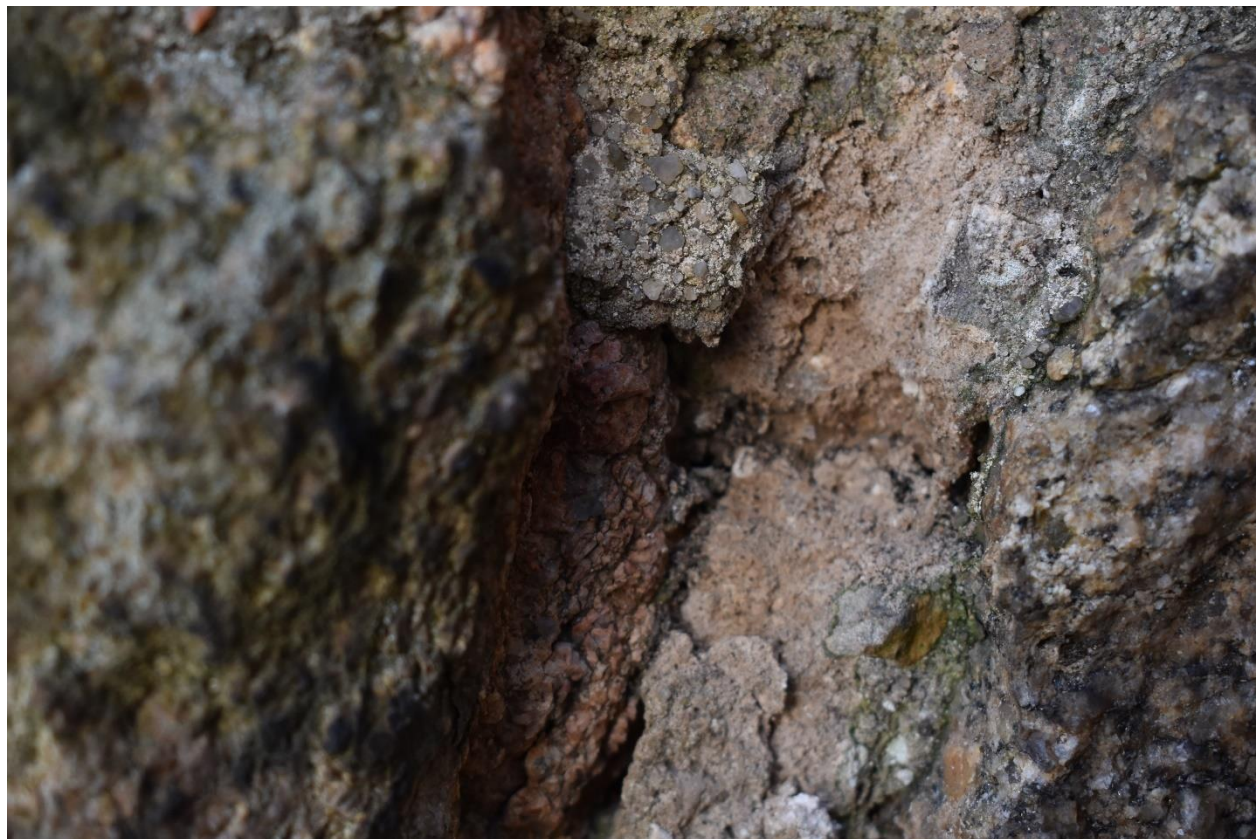
Warstwy technologiczne	Oznaczenie kolorystyczne warstwy	Warstwy chronologiczne	Datowanie	Określenie warstw	Grubość warstw
1		I	XIV w.	Zaprawa piaskowo-wapienna - barwa ciemna różowo-ugrowa	Ok. 2 cm
2		II	II poł XX w.	Zaprawa cementowo-wapienna	5 - 10 mm

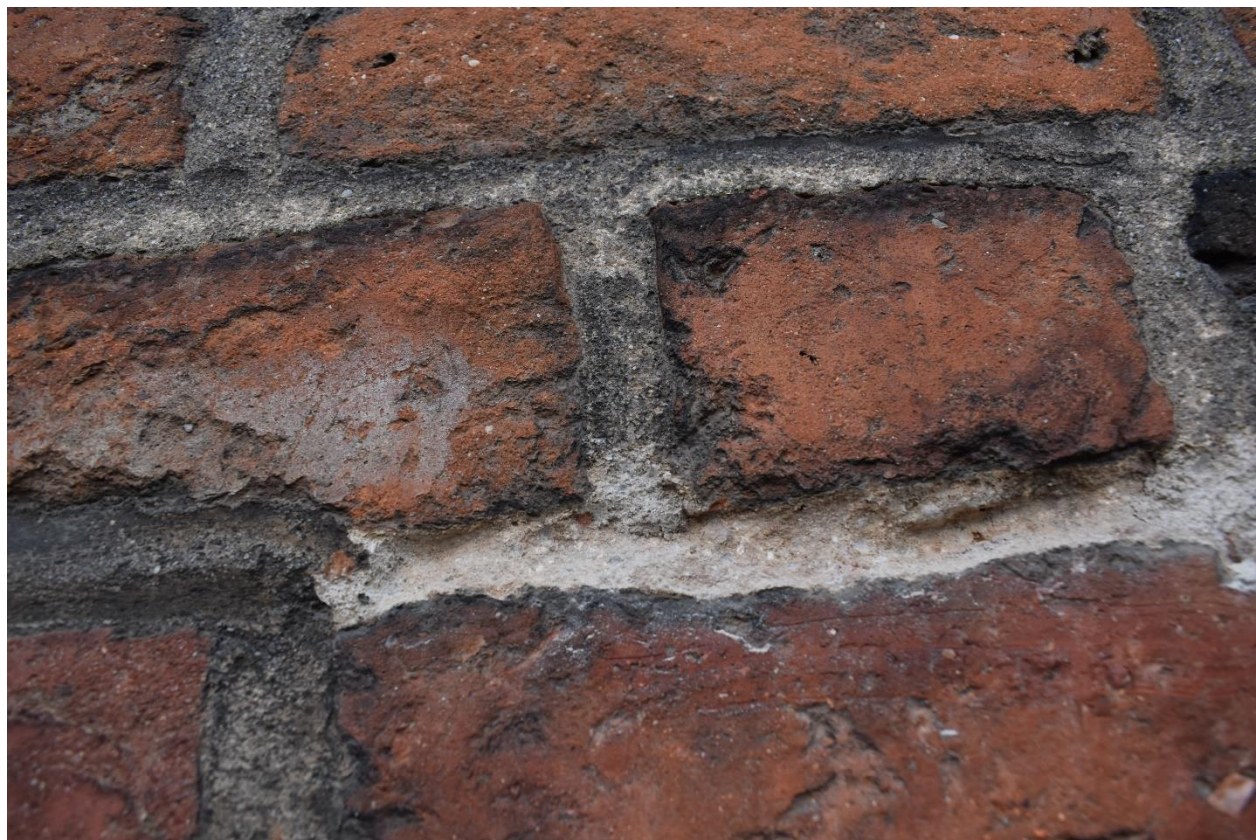
Warstwy technologiczne	Oznaczenie kolorystyczne warstwy	Warstwy chronologiczne	Datowanie	Określenie warstw	Grubość warstw
1		I	XIV/XV w.	Zaprawa piaskowo-wapienna - barwa ciemna różowo-ugrowa	-----
2		II	Poł. XX w.	Zaprawa cementowo-wapienna	5 - 10 mm

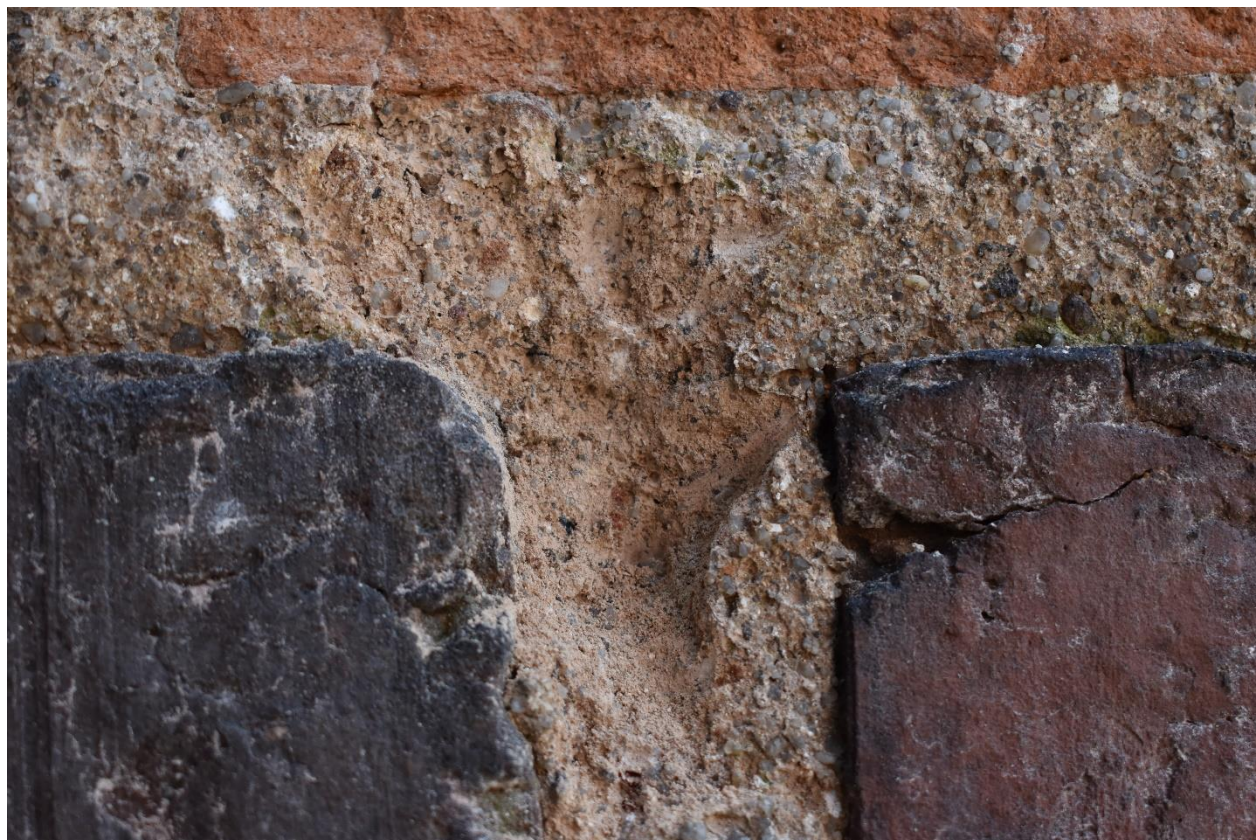
Warstwy technologiczne	Oznaczenie kolorystyczne warstwy	Warstwy chronologiczne	Datowanie	Określenie warstw	Grubość warstw
1		I	XV w.	Zaprawa piaskowo-wapienna - barwa ciemna różowo-ugrowa	Ok. 2 cm

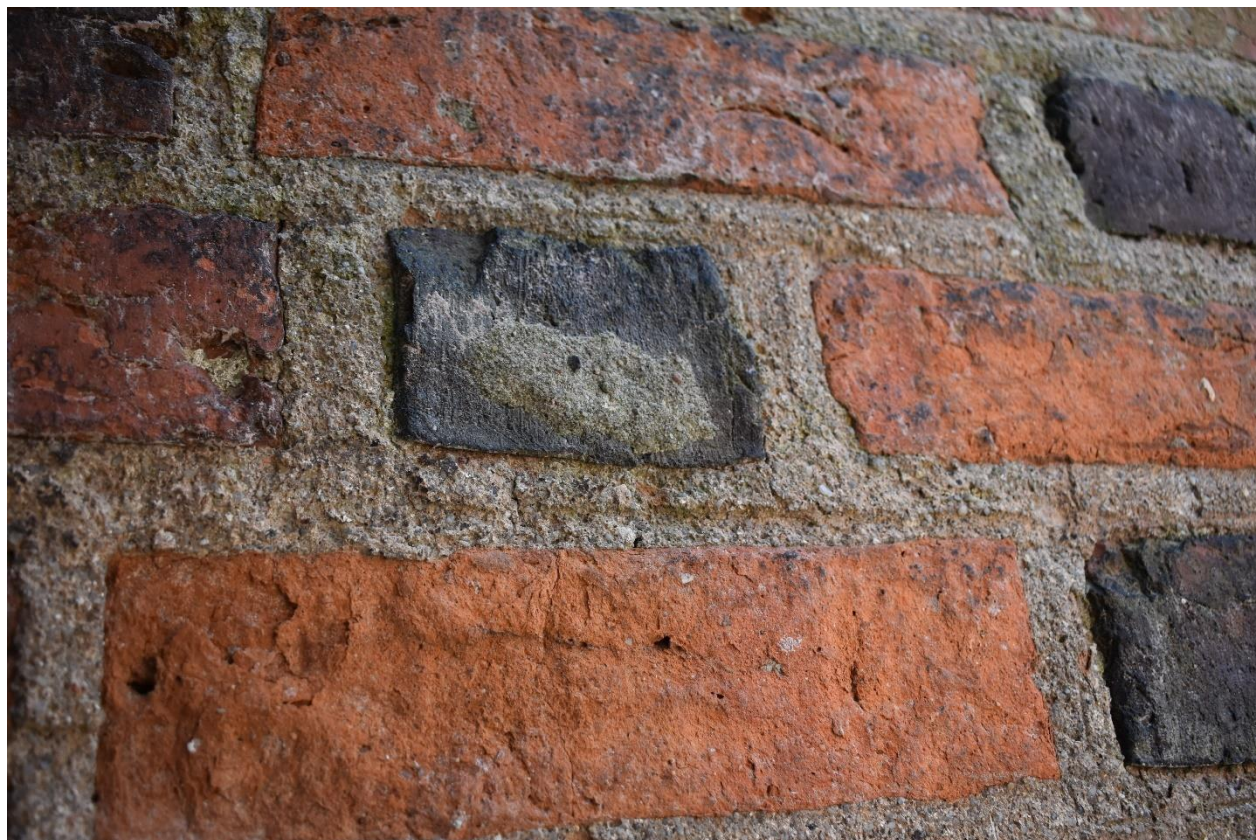
Warstwy technologiczne	Oznaczenie kolorystyczne warstwy	Warstwy chronologiczne	Datowanie	Określenie warstw	Grubość warstw
1		I	XV w.	Zaprawa piaskowo-wapienna - barwa ciemna różowo-ugrowa	Ok. 2 cm

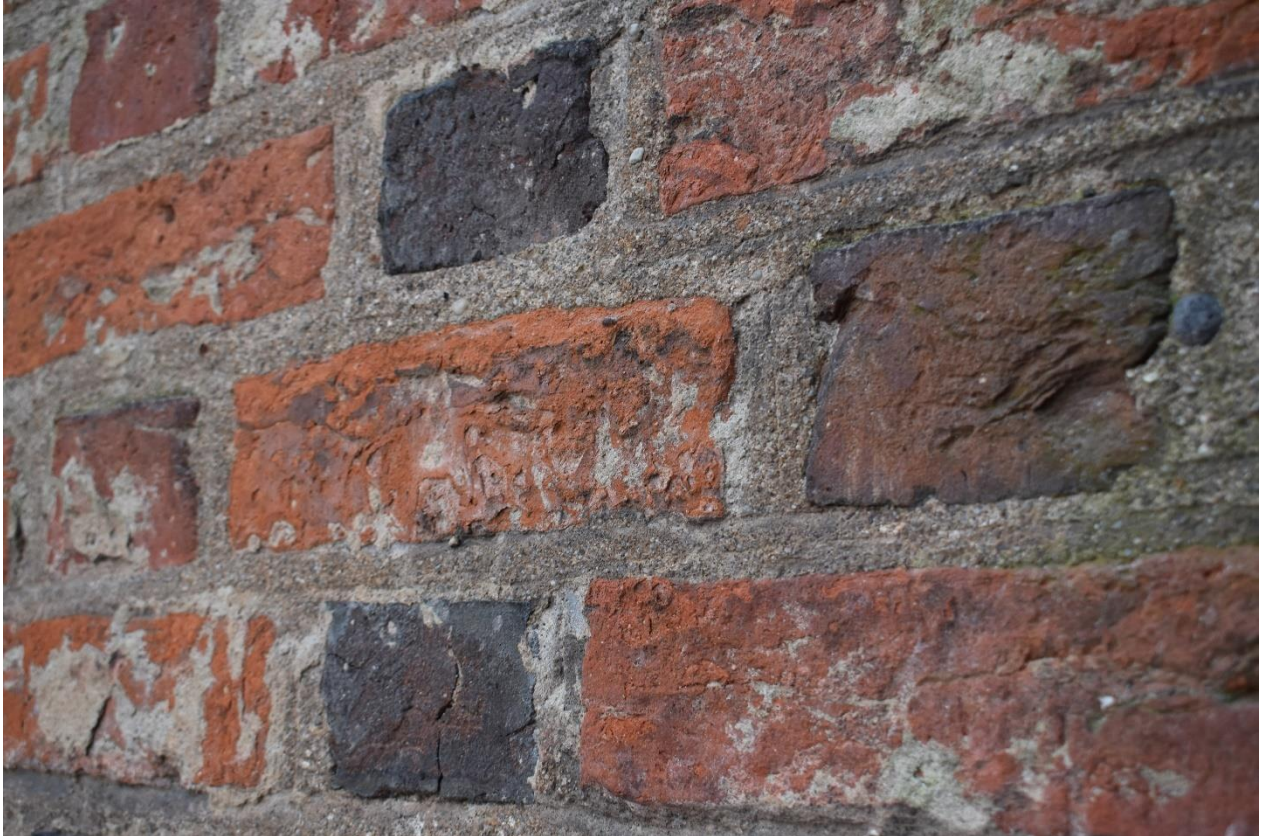
Warstwy technologiczne	Oznaczenie kolorystyczne warstwy	Warstwy chronologiczne	Datowanie	Określenie warstw	Grubość warstw
1		I	XV w.	Zaprawa piaskowo-wapienna - barwa ciemna różowo-ugrowa	Ok. 2 cm

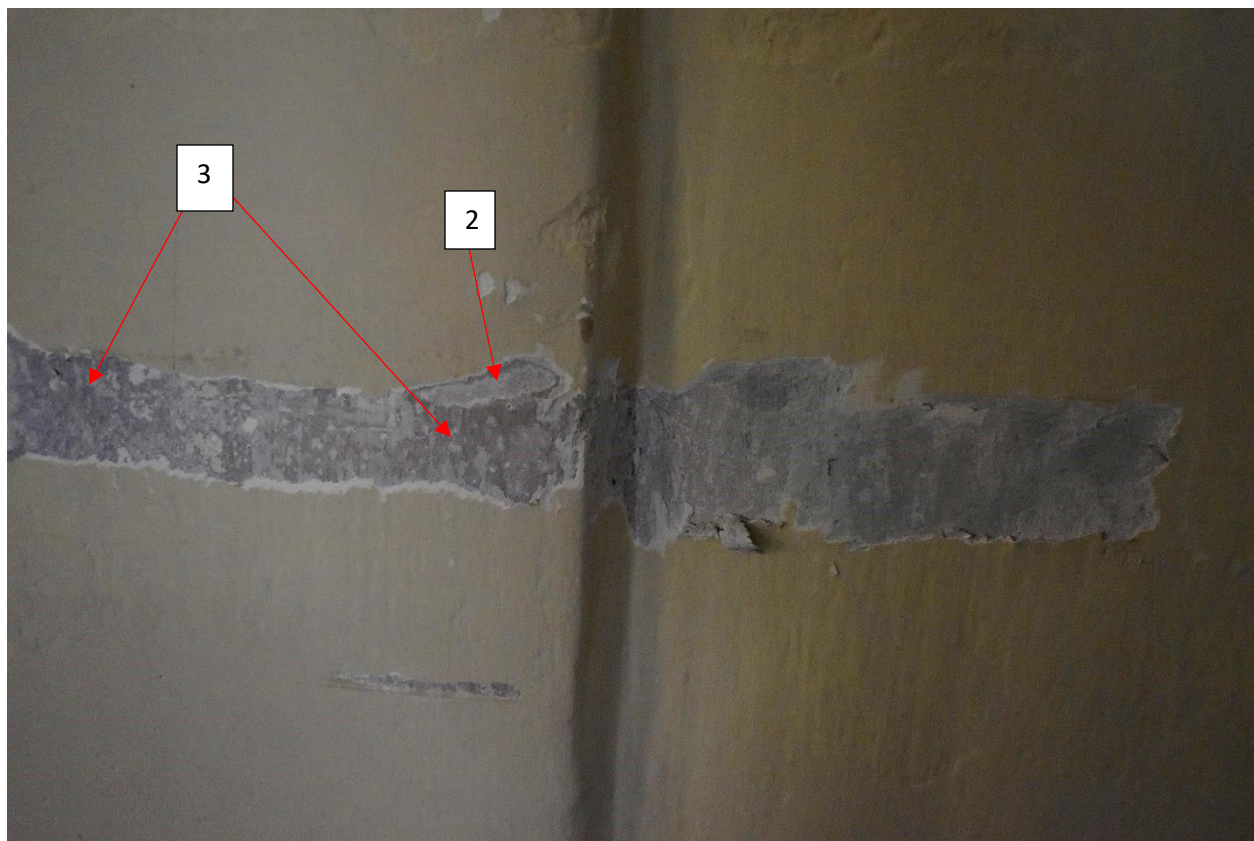
Warstwy technologiczne	Oznaczenie kolorystyczne warstwy	Warstwy chronologiczne	Datowanie	Określenie warstw	Grubość warstw
1		I	1947 - 1951	Zaprawa piaskowo-wapienna	Ok. 2 cm
2		II	Lata 60-te XX w.	Tynk droбноziarnisty wapienno-cementowy	2-5 mm
3		II	Lata 60-te XX w.	Warstwa malarska szaroniebieska/różowa	0,5 mm
4		III	II poł XX w.	Warstwa malarska w kolorze niebieskim	0,5 mm
5		IV	II poł XX w.	Warstwa malarska w kolorze białym	0,5 mm
6		V	II poł XX w.	Warstwa malarska w kolorze beżowym	0,5 mm
7		VI	II poł XX w.	Warstwa malarska w kolorze beżowym z ciemniejszą lamperią	0,5 mm
8		VII	Pocz. XXI w.	Warstwa malarska w kolorze kremowo-żółtym	0,5 mm

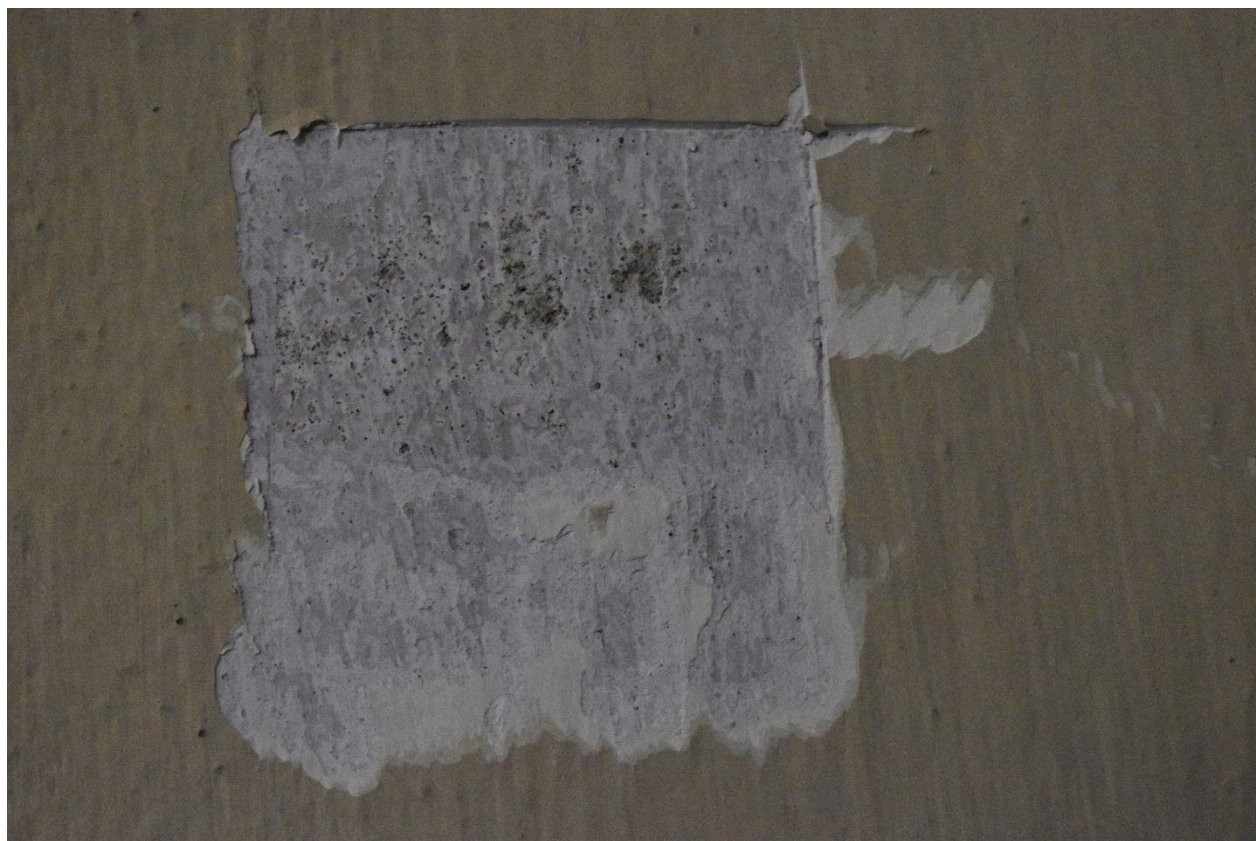
Warstwy technologiczne	Oznaczenie kolorystyczne warstwy	Warstwy chronologiczne	Datowanie	Określenie warstw	Grubość warstw
1		I	1947 - 1951	Zaprawa piaskowo-wapienna	Ok. 2 cm
2		II	Lata 60-te XX w.	Tynk droбноziarnisty wapienno-cementowy	2-5 mm
3		II	Lata 60-te XX w.	Warstwa malarska - kremowo biała	0,5 mm
4		III	II poł XX w.	Warstwa malarska w kolorze białym	0,5 mm
5		IV	II poł XX w.	Warstwa malarska w kolorze białym	0,5 mm
6		V	II poł XX w.	Warstwa malarska w kolorze beżowym	0,5 mm
7		VI	II poł XX w.	Warstwa malarska w kolorze beżowym z ciemniejszą lamperią	0,5 mm
7		VII	Pocz. XXI w.	Warstwa malarska w kolorze kremowo-żółtym	0,5 mm

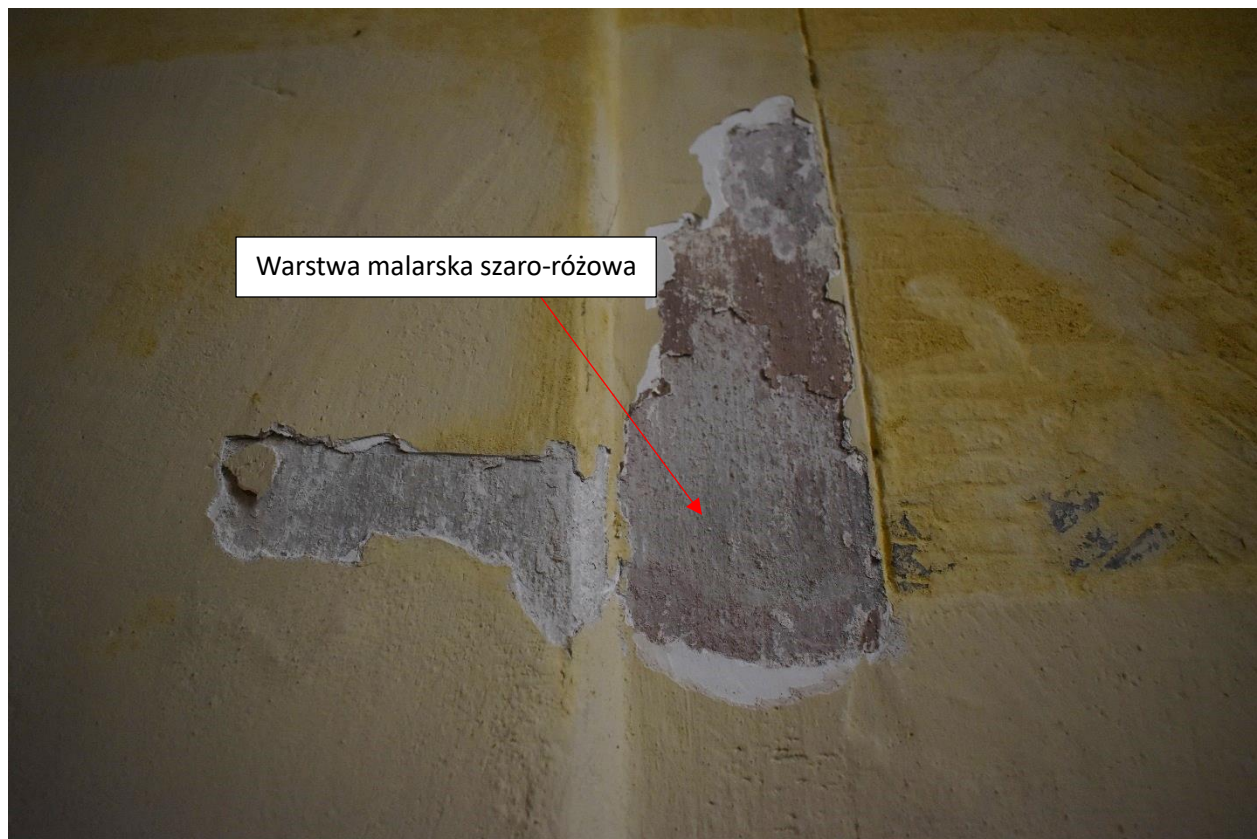
Warstwy technologiczne	Oznaczenie kolorystyczne warstwy	Warstwy chronologiczne	Datowanie	Określenie warstw	Grubość warstw
1		I	1947 - 1951	Zaprawa piaskowo-wapienna	Ok. 2 cm
2		II	Lata 60-te XX w.	Tynk droбноziarnisty wapienno-cementowy	2-5 mm
3		II	Lata 60-te XX w.	Warstwa malarska szaro-różowa	0,5 mm
4		III	II poł XX w.	Warstwa malarska w kolorze różowym	0,5 mm
5		IV	II poł XX w.	Warstwa malarska w kolorze białym	0,5 mm
6		V	II poł XX w.	Warstwa malarska w kolorze beżowym	0,5 mm
7		VI	II poł XX w.	Warstwa malarska w kolorze beżowym z ciemniejszą lamperią	0,5 mm
7		VII	Pocz. XXI w.	Warstwa malarska w kolorze kremowo-żółtym	0,5 mm

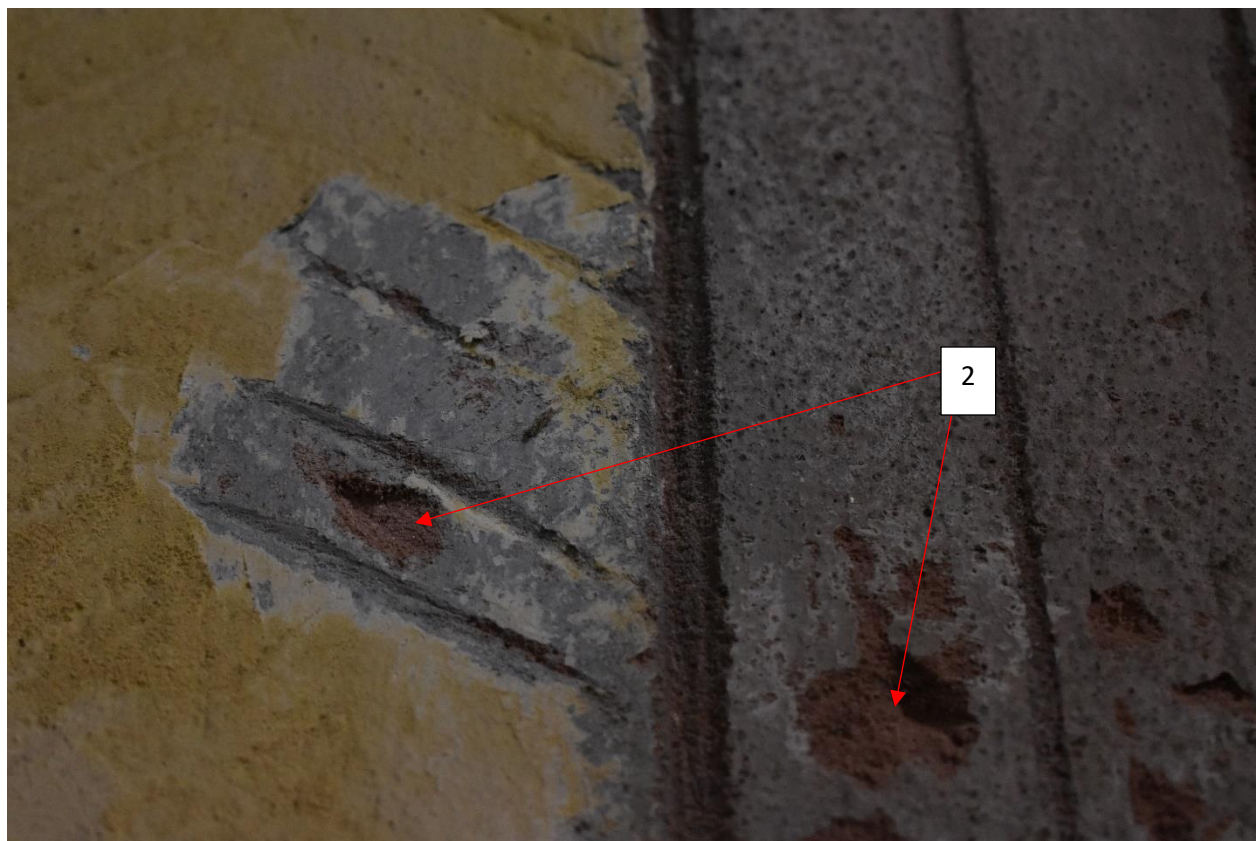
Warstwy technologiczne	Oznaczenie kolorystyczne warstwy	Warstwy chronologiczne	Datowanie	Określenie warstw	Grubość warstw
1		I	1947 - 1951	Zaprawa piaskowo-wapienna - barwa ciemna różowo-ugrowa	Ok. 2 cm
2		II	Lata 60-te XX w.	Tynk barwiony w masie na kolor szaro-niebieski/bordowy (sgraffito)	2-5 mm
3		III	II poł XX w.	Warstwa malarska w kolorze niebieskim	0,5 mm
4		IV	II poł XX w.	Warstwa malarska w kolorze białym	0,5 mm
5		V	II poł XX w.	Warstwa malarska w kolorze beżowym	0,5 mm
6		VI	II poł XX w.	Warstwa malarska w kolorze beżowym z ciemniejszą lamperią	0,5 mm
7		VII	Pocz. XXI w.	Warstwa malarska w kolorze kremowo-żółtym	0,5 mm

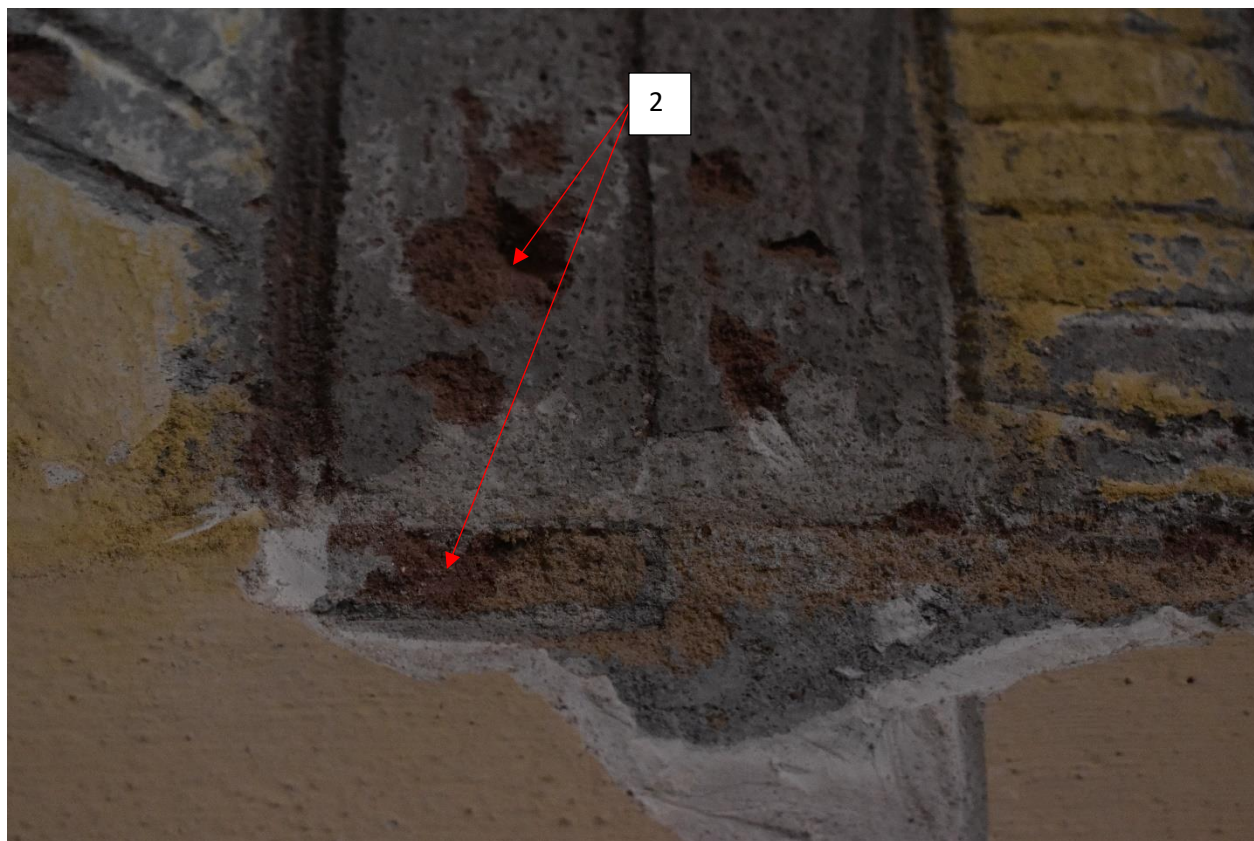
Warstwy technologiczne	Oznaczenie kolorystyczne warstwy	Warstwy chronologiczne	Datowanie	Określenie warstw	Grubość warstw
1		I	1947 - 1951	Zaprawa piaskowo-wapienna - barwa ciemna różowo-ugrowa	Ok. 2 cm
2		II	Lata 60-te XX w.	Tynk barwiony w masie na kolor szaro-niebieski/bordowy (sgraffito)	2-5 mm
3		III	II poł XX w.	Warstwa malarska w kolorze niebieskim	0,5 mm
4		IV	II poł XX w.	Warstwa malarska w kolorze białym	0,5 mm
5		V	II poł XX w.	Warstwa malarska w kolorze beżowym	0,5 mm
6		VI	II poł XX w.	Warstwa malarska w kolorze beżowym z ciemniejszą lamperią	0,5 mm
7		VII	Pocz. XXI w.	Warstwa malarska w kolorze kremowo-żółtym	0,5 mm

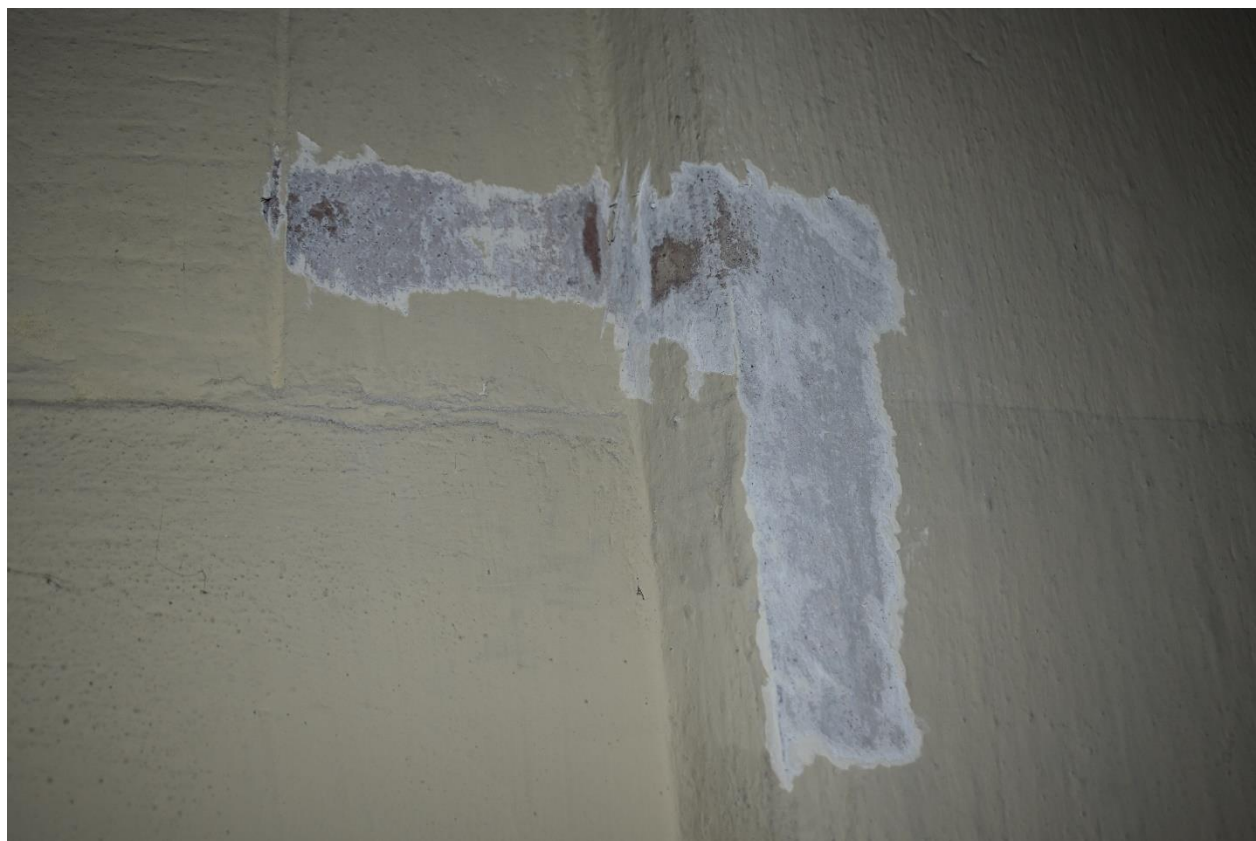
Warstwy technologiczne	Oznaczenie kolorystyczne warstwy	Warstwy chronologiczne	Datowanie	Określenie warstw	Grubość warstw
1		I	1947 - 1951	Zaprawa piaskowo-wapienna - barwa ciemna różowo-ugrowa	Ok. 2 cm
2		II	Lata 60-te XX w.	Tynk barwiony w masie na kolor szaro-niebieski/bordowy (sgraffito)	2-5 mm
3		III	II poł XX w.	Warstwa malarska w kolorze niebieskim	0,5 mm
4		IV	II poł XX w.	Warstwa malarska w kolorze białym	0,5 mm
5		V	II poł XX w.	Warstwa malarska w kolorze beżowym	0,5 mm
6		VI	II poł XX w.	Warstwa malarska w kolorze beżowym z ciemniejszą lamperią	0,5 mm
7		VII	Pocz. XXI w.	Warstwa malarska w kolorze kremowo-żółtym	0,5 mm

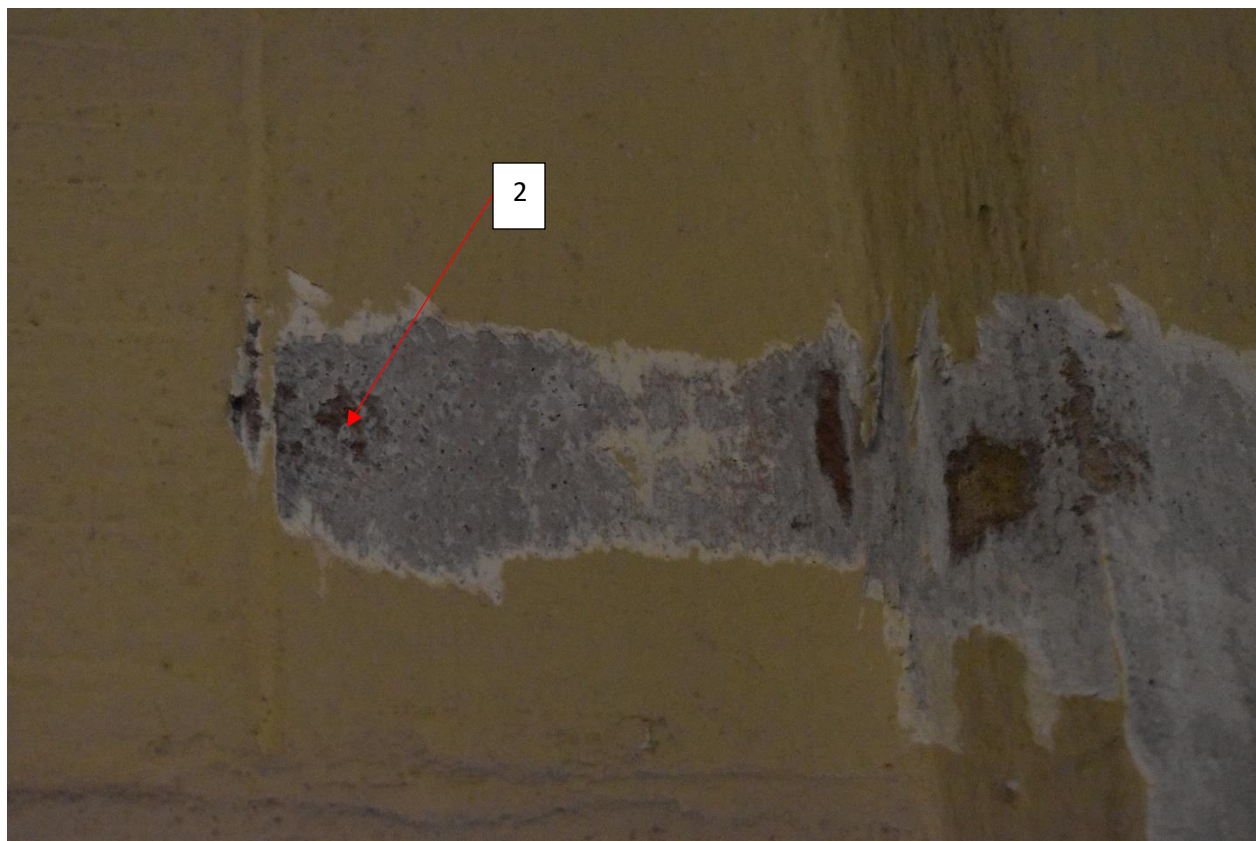
Warstwy technologiczne	Oznaczenie kolorystyczne warstwy	Warstwy chronologiczne	Datowanie	Określenie warstw	Grubość warstw
1		I	1947 - 1951	Zaprawa piaskowo-wapienna - barwa ciemna różowo-ugrowa	Ok. 2 cm
2		II	Lata 60-te XX w.	Tynk barwiony w masie na kolor szaro-niebieski/bordowy (sgraffito)	2-5 mm
3		III	II poł XX w.	Warstwa malarska w kolorze niebieskim	0,5 mm
4		IV	II poł XX w.	Warstwa malarska w kolorze białym	0,5 mm
5		V	II poł XX w.	Warstwa malarska w kolorze beżowym	0,5 mm
6		VI	II poł XX w.	Warstwa malarska w kolorze beżowym z ciemniejszą lamperią	0,5 mm
7		VII	Pocz. XXI w.	Warstwa malarska w kolorze kremowo-żółtym	0,5 mm

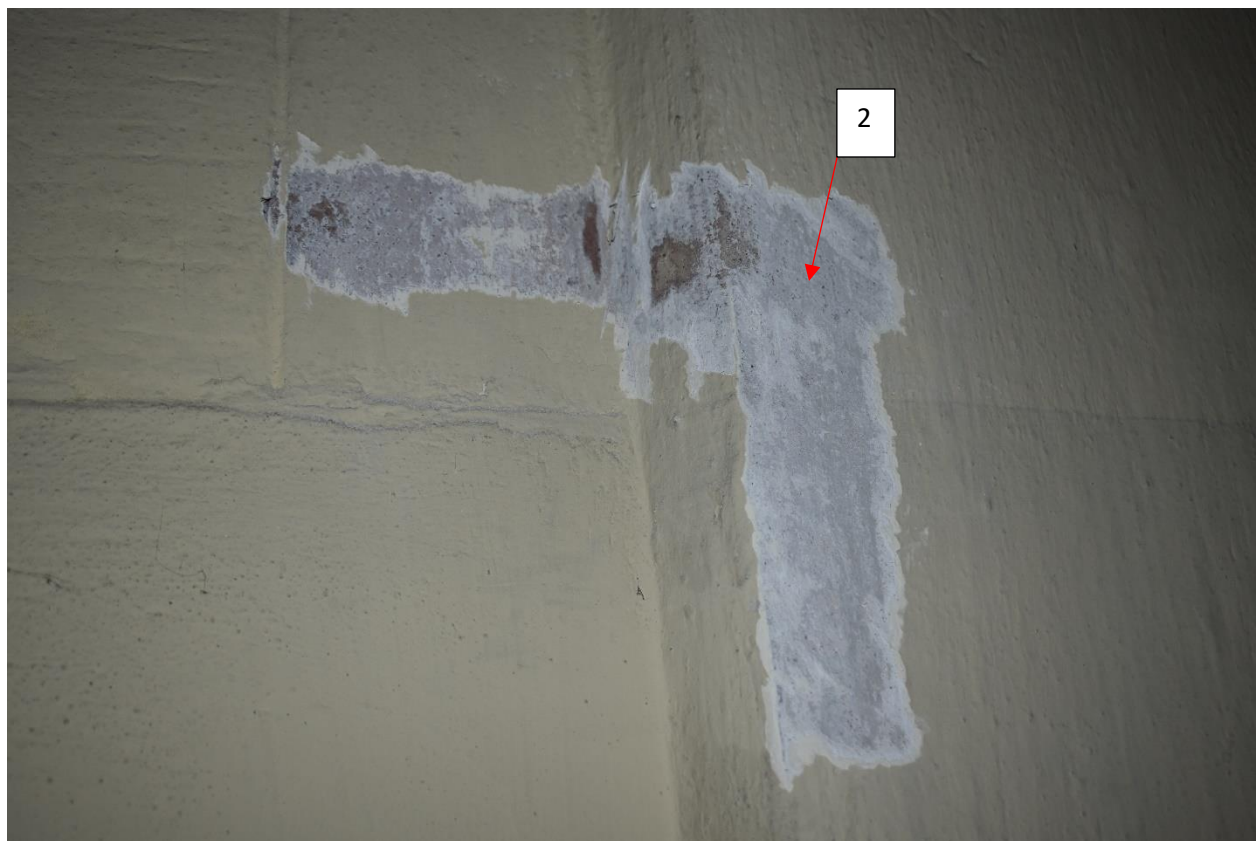
Warstwy technologiczne	Oznaczenie kolorystyczne warstwy	Warstwy chronologiczne	Datowanie	Określenie warstw	Grubość warstw
1		I	1947 - 1951	Zaprawa piaskowo-wapienna - barwa ciemna różowo-ugrowa	Ok. 2 cm
2		II	Lata 60-te XX w.	Warstwa malarska w kolorze białym	0,5 mm
3		III	II poł XX w.	Warstwa malarska w kolorze białym	0,5 mm
4		IV	II poł XX w.	Warstwa malarska w kolorze beżowym	0,5 mm
5		V	II poł XX w.	Warstwa malarska w kolorze beżowym z ciemniejszą lamperią	0,5 mm
6		VI	Pocz. XXI w.	Warstwa malarska w kolorze kremowo-zółtym	0,5 mm

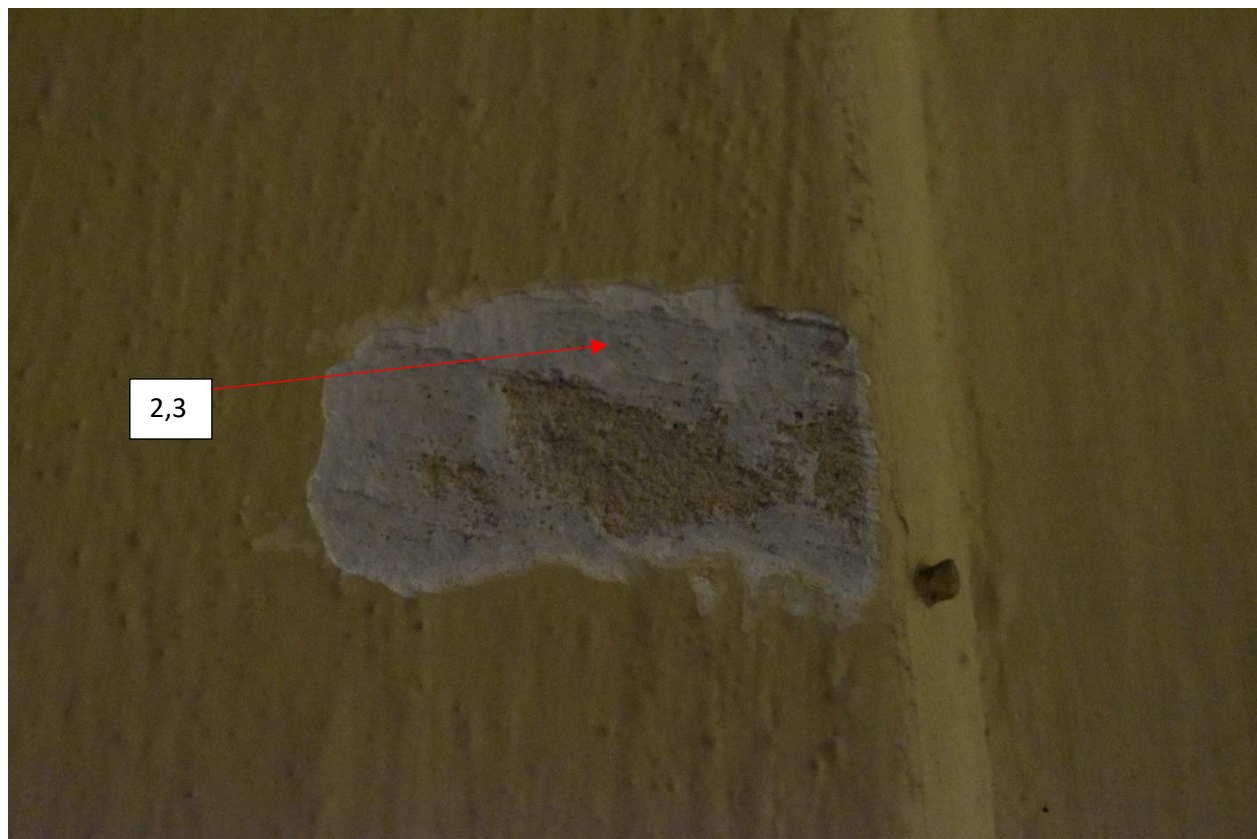
Warstwy technologiczne	Oznaczenie kolorystyczne warstwy	Warstwy chronologiczne	Datowanie	Określenie warstw	Grubość warstw
1		I	1947 - 1951	Zaprawa piaskowo-wapienna	Ok. 2 cm
2		II	Lata 60-te XX w.	Tynk drobnziarnisty wapienno-cementowy	2-5 mm
3		II	Lata 60-te XX w.	Warstwa malarska w kolorze białym	0,5 mm
4		IV	II poł XX w.	Warstwa malarska w kolorze białym	0,5 mm
5		V	II poł XX w.	Warstwa malarska w kolorze beżowym	0,5 mm
6		VI	II poł XX w.	Warstwa malarska w kolorze beżowym z ciemniejszą lamperią	0,5 mm
7		VII	Pocz. XXI w.	Warstwa malarska w kolorze kremowo-żółtym	0,5 mm
