**BADANIA KONSERWATORSKIE  
ELEWACJI I WNEȚRZA KOȚCIOŁA P.W. ŐW. MIKOŁAJA W  
SULEĆCINIE**

Przedmiotem opracowania są badania konserwatorskie kościoła p.w. Św. Mikołaja w Sulęcinie w zakresie elewacji oraz wnętrza, mające na celu ustalenie oryginalnej kolorystyki i technologii wykonania wraz z programami prac konserwatorskich dla poszczególnych elementów.

Kościół p.w. Św. Mikołaja w Sulęcinie, wpisany do rejestru zabytków pod nr 35, z dn. 25.10.1976r.

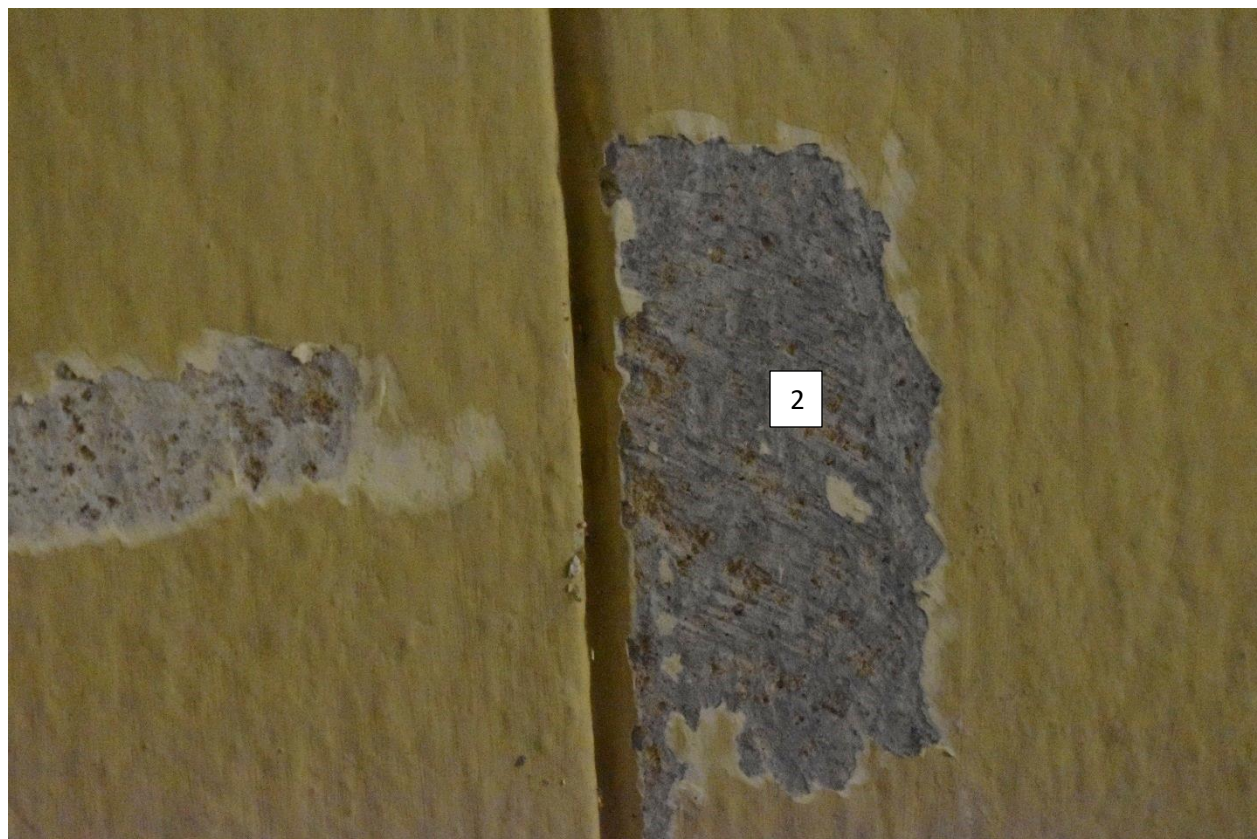
Warstwy technologiczne	Oznaczenie kolorystyczne warstwy	Warstwy chronologiczne	Datowanie	Określenie warstw	Grubość warstw
1		I	1947 - 1951	Zaprawa piaskowo-wapienna	Ok. 2 cm
3		II	Lata 60-te XX w.	Warstwa malarska szaroniebieska/różowa	0,5 mm
4		III	II poł XX w.	Warstwa malarska w kolorze niebieskim	0,5 mm
5		IV	II poł XX w.	Warstwa malarska w kolorze białym	0,5 mm
6		V	II poł XX w.	Warstwa malarska w kolorze beżowym	0,5 mm
7		VI	II poł XX w.	Warstwa malarska w kolorze beżowym z ciemniejszą lamperią	0,5 mm
7		VII	Pocz. XXI w.	Warstwa malarska w kolorze kremowo-żółtym	0,5 mm

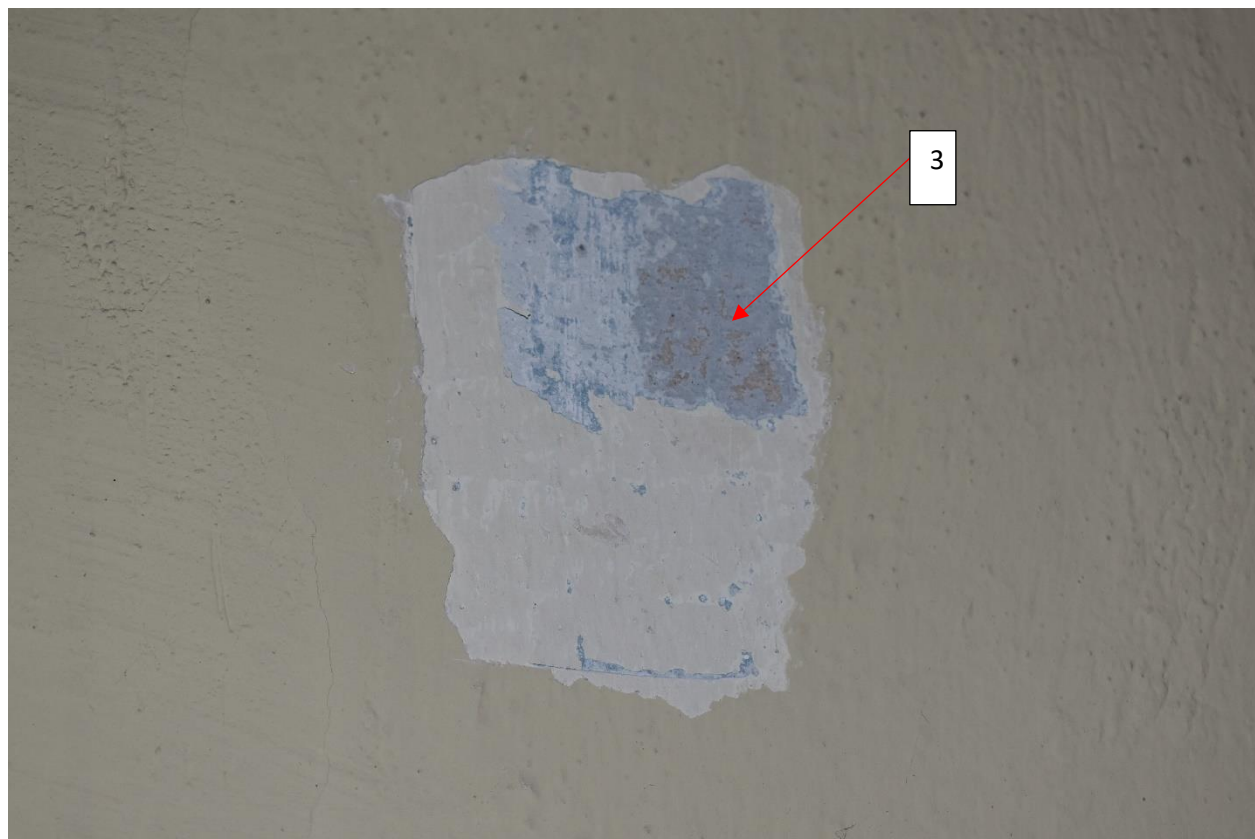
Warstwy technologiczne	Oznaczenie kolorystyczne warstwy	Warstwy chronologiczne	Datowanie	Określenie warstw	Grubość warstw
1		I	1947 - 1951	Zaprawa piaskowo-wapienna	Ok. 2 cm
2		II	Lata 60-te XX w.	Tynk droбноziarnisty wapienno-cementowy	2-5 mm
3		II	Lata 60-te XX w.	Warstwa malarska szaroniebieska	0,5 mm
4		III	II poł XX w.	Warstwa malarska w kolorze niebieskim	0,5 mm
5		IV	II poł XX w.	Warstwa malarska w kolorze białym	0,5 mm
6		V	II poł XX w.	Warstwa malarska w kolorze beżowym	0,5 mm
7		VI	II poł XX w.	Warstwa malarska w kolorze beżowym z ciemniejszą lamperią	0,5 mm
8		VII	Pocz. XXI w.	Warstwa malarska w kolorze kremowo-żółtym	0,5 mm

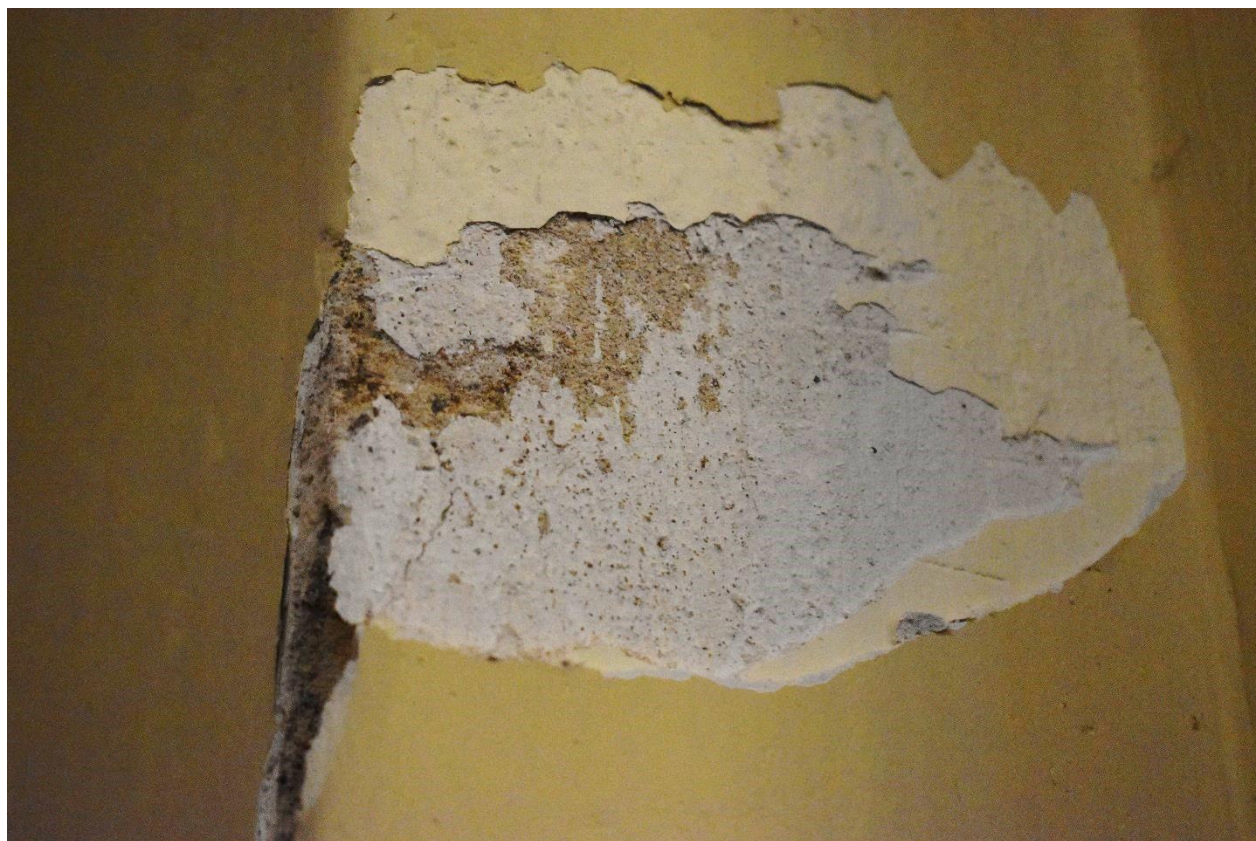
Warstwy technologiczne	Oznaczenie kolorystyczne warstwy	Warstwy chronologiczne	Datowanie	Określenie warstw	Grubość warstw
1		I	1947 - 1951	Zaprawa piaskowo-wapienna	Ok. 2 cm
2		II	Lata 60-te XX w.	Tynk drobnoziarnisty wapienno-cementowy	2-5 mm
3		II	Lata 60-te XX w.	Warstwa malarska biała	0,5 mm
4		III	II poł XX w.	Warstwa malarska w kolorze białym	0,5 mm
5		IV	II poł XX w.	Warstwa malarska w kolorze beżowym	0,5 mm
6		V	II poł XX w.	Warstwa malarska w kolorze beżowym z ciemniejszą lamperią	0,5 mm
7		VI	Pocz. XXI w.	Warstwa malarska w kolorze kremowo-żółtym	0,5 mm

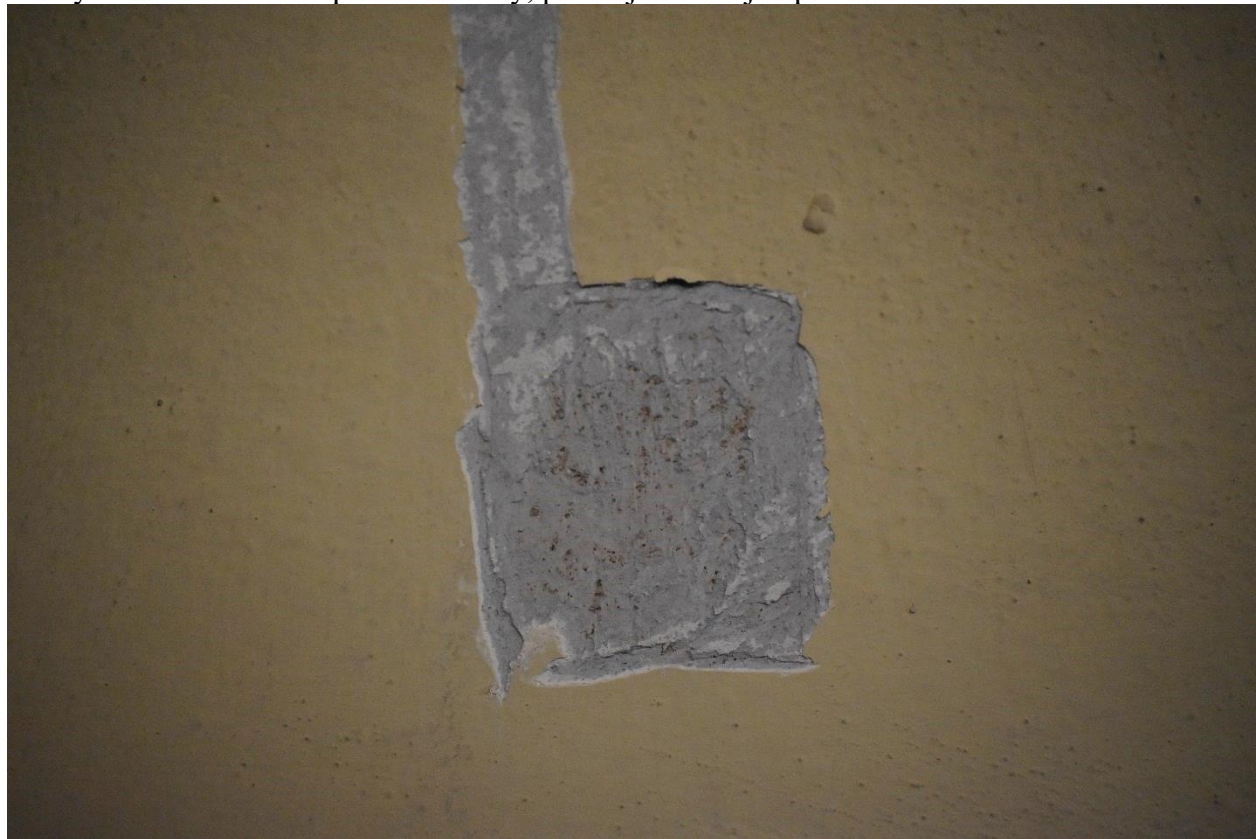
Warstwy technologiczne	Oznaczenie kolorystyczne warstwy	Warstwy chronologiczne	Datowanie	Określenie warstw	Grubość warstw
1		I	1947 - 1951	Zaprawa piaskowo-wapienna - barwa ciemna różowo-ugrowa	Ok. 2 cm
2		II	Lata 60-te XX w.	Tynk barwiony w masie na kolor szaro-niebieski/bordowy (sgraffito)	2-5 mm
3		III	II poł XX w.	Warstwa malarska w kolorze niebieskim	0,5 mm
4		IV	II poł XX w.	Warstwa malarska w kolorze białym	0,5 mm
5		V	II poł XX w.	Warstwa malarska w kolorze beżowym	0,5 mm
6		VI	II poł XX w.	Warstwa malarska w kolorze beżowym z ciemniejszą lamperią	0,5 mm
7		VII	Pocz. XXI w.	Warstwa malarska w kolorze kremowo-żółtym	0,5 mm

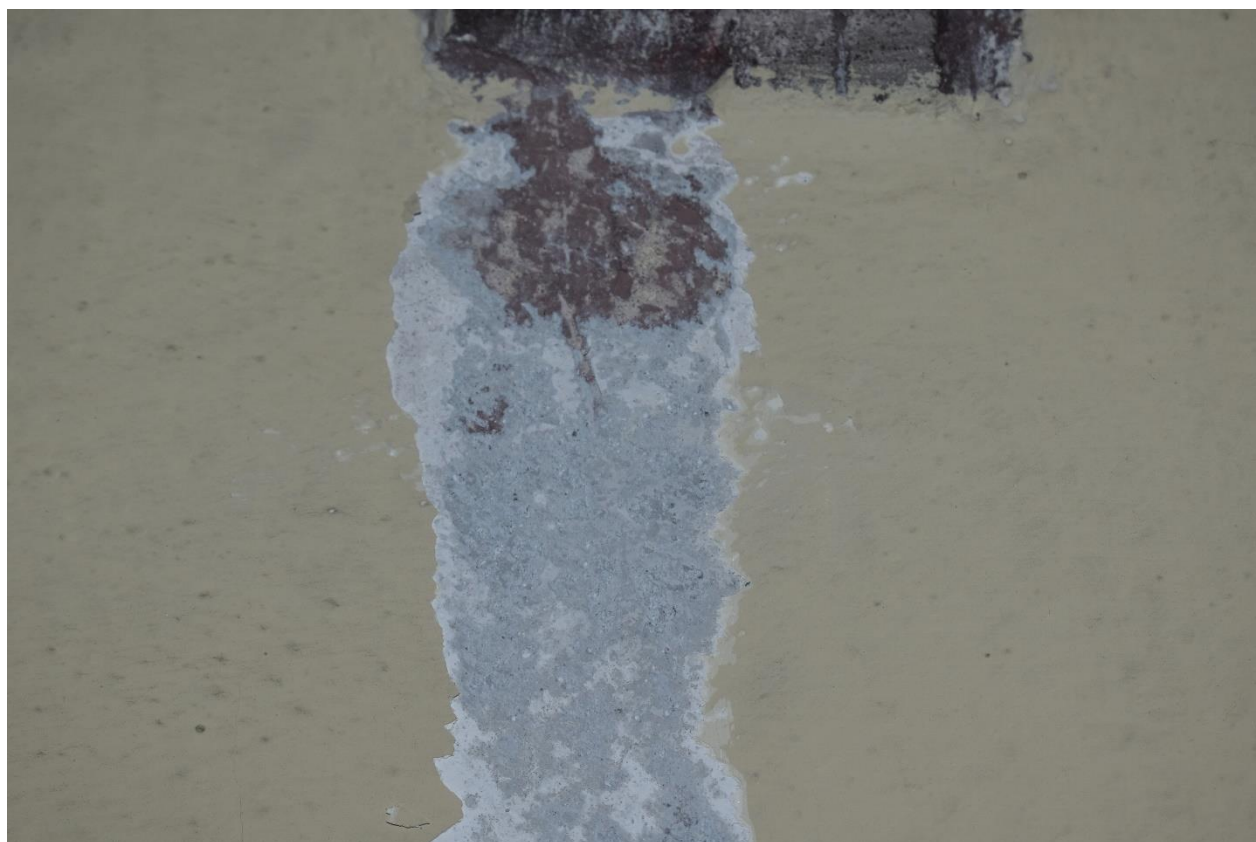
Warstwy technologiczne	Oznaczenie kolorystyczne warstwy	Warstwy chronologiczne	Datowanie	Określenie warstw	Grubość warstw
1		I	1947 - 1951	Zaprawa piaskowo-wapienna - barwa ciemna różowo-ugrowa	Ok. 2 cm
2		II	Lata 60-te XX w.	Tynk barwiony w masie na kolor szaro-niebieski/bordowy (sgraffito)	2-5 mm
3		III	II poł XX w.	Warstwa malarska w kolorze niebieskim	0,5 mm
4		IV	II poł XX w.	Warstwa malarska w kolorze białym	0,5 mm
5		V	II poł XX w.	Warstwa malarska w kolorze beżowym	0,5 mm
6		VI	II poł XX w.	Warstwa malarska w kolorze beżowym z ciemniejszą lamperią	0,5 mm
7		VII	Pocz. XXI w.	Warstwa malarska w kolorze kremowo-żółtym	0,5 mm

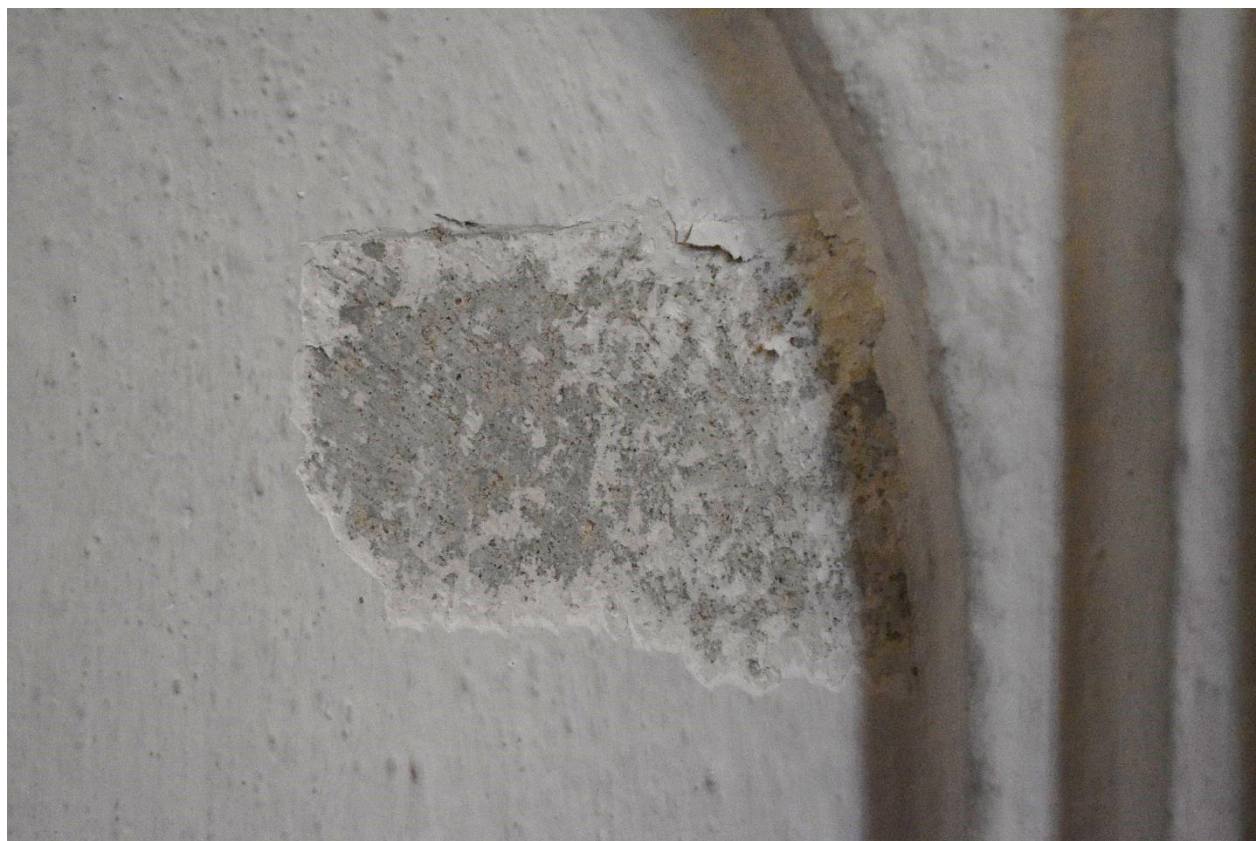
Warstwy technologiczne	Oznaczenie kolorystyczne warstwy	Warstwy chronologiczne	Datowanie	Określenie warstw	Grubość warstw
1		I	1947 - 1951	Zaprawa cementowo-wapienna	Ok. 2 cm
2		II	Lata 60-te XX w.	Warstwa malarska w kolorze szarym	0,5 mm
3		III	II poł XX w.	Warstwa malarska biała	0,5 mm
4		IV	II poł XX w.	Warstwa malarska w kolorze białym	0,5 mm
5		V	Pocz. XXI w.	Warstwa malarska w kolorze białym	0,5 mm

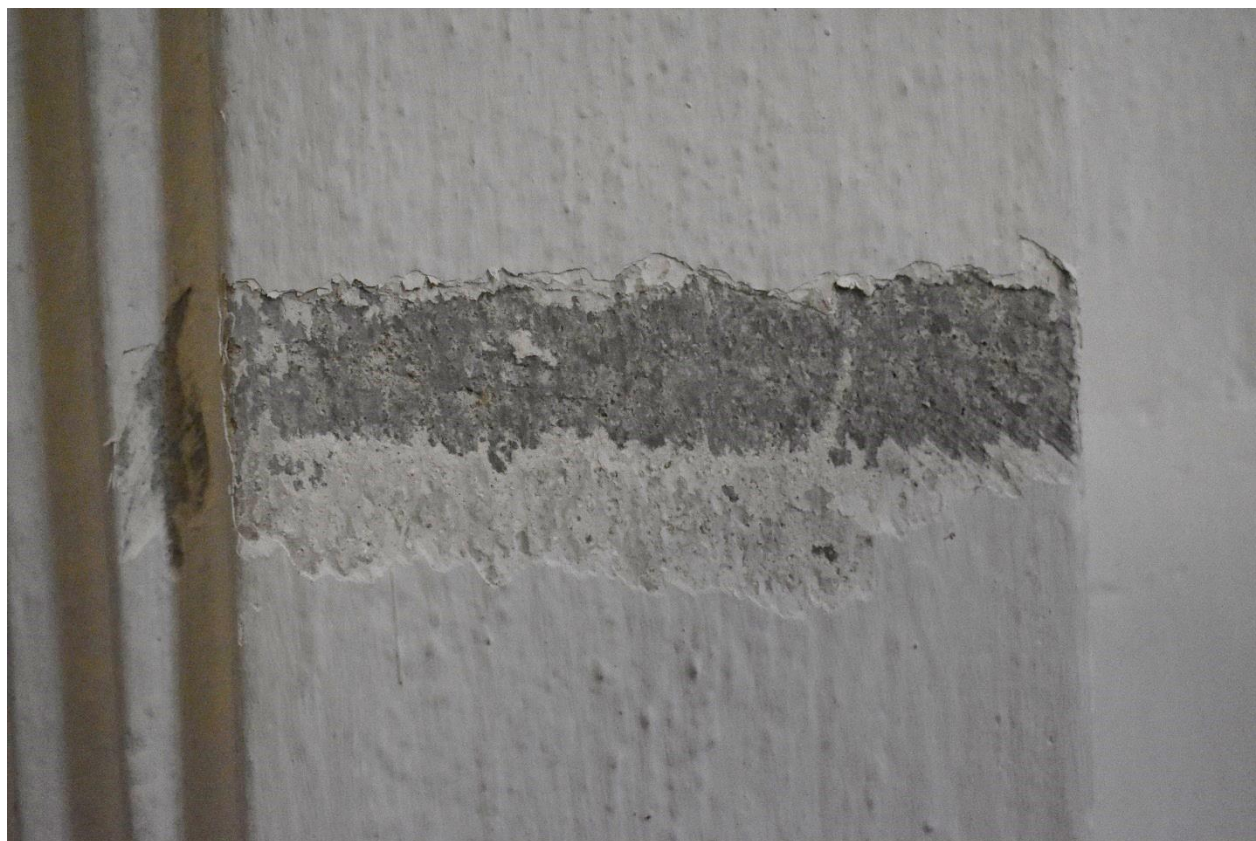
Warstwy technologiczne	Oznaczenie kolorystyczne warstwy	Warstwy chronologiczne	Datowanie	Określenie warstw	Grubość warstw
1		I	1947 - 1951	Zaprawa cementowo-wapienna	Ok. 2 cm
2		II	Lata 60-te XX w.	Warstwa malarska w kolorze szarym	0,5 mm
3		III	II poł XX w.	Warstwa malarska biała	0,5 mm
4		IV	II poł XX w.	Warstwa malarska w kolorze białym	0,5 mm
5		V	Pocz. XXI w.	Warstwa malarska w kolorze białym	0,5 mm

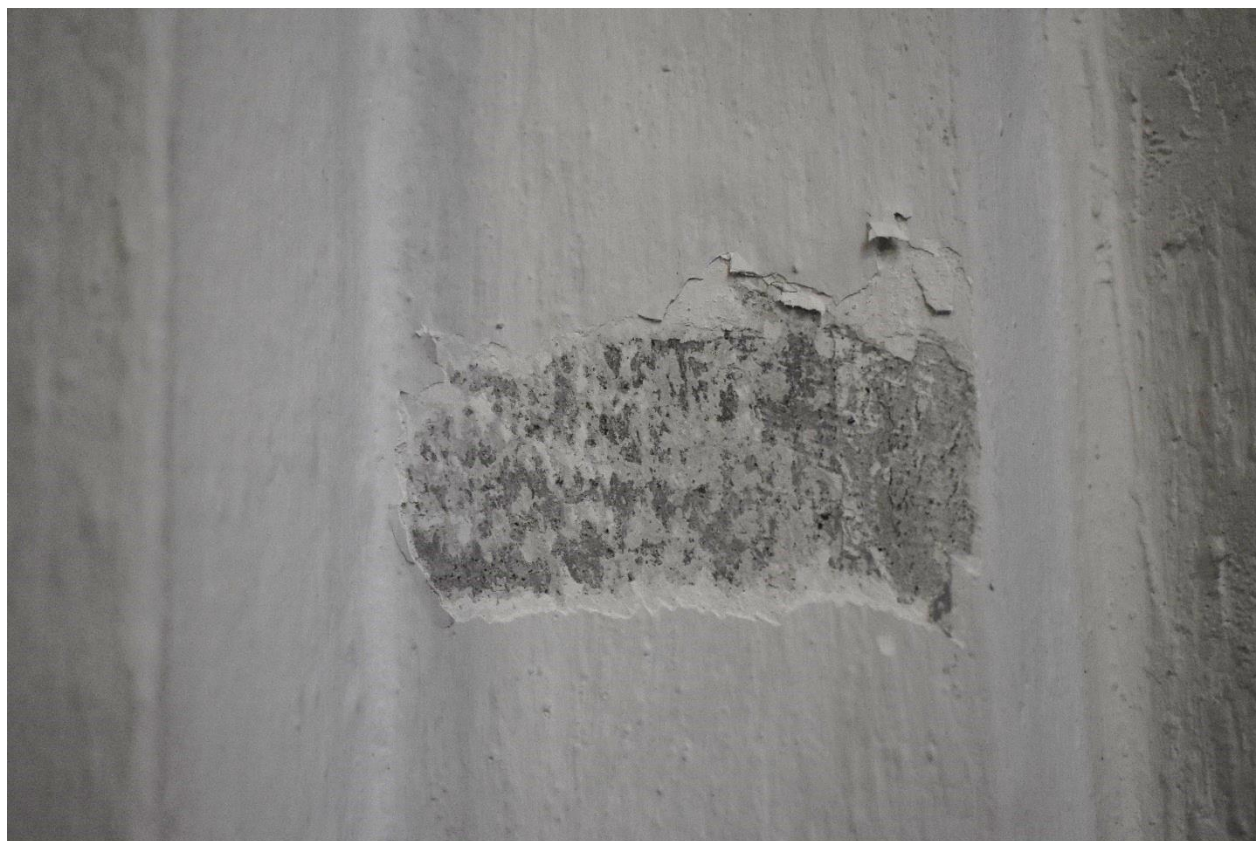
Warstwy technologiczne	Oznaczenie kolorystyczne warstwy	Warstwy chronologiczne	Datowanie	Określenie warstw	Grubość warstw
1		I	1947 - 1951	Zaprawa cementowo-wapienna	Ok. 2 cm
2		II	Lata 60-te XX w.	Warstwa malarska w kolorze szarym	0,5 mm
3		III	II poł XX w.	Warstwa malarska biała	0,5 mm
4		IV	II poł XX w.	Warstwa malarska w kolorze białym	0,5 mm
5		V	Pocz. XXI w.	Warstwa malarska w kolorze białym	0,5 mm

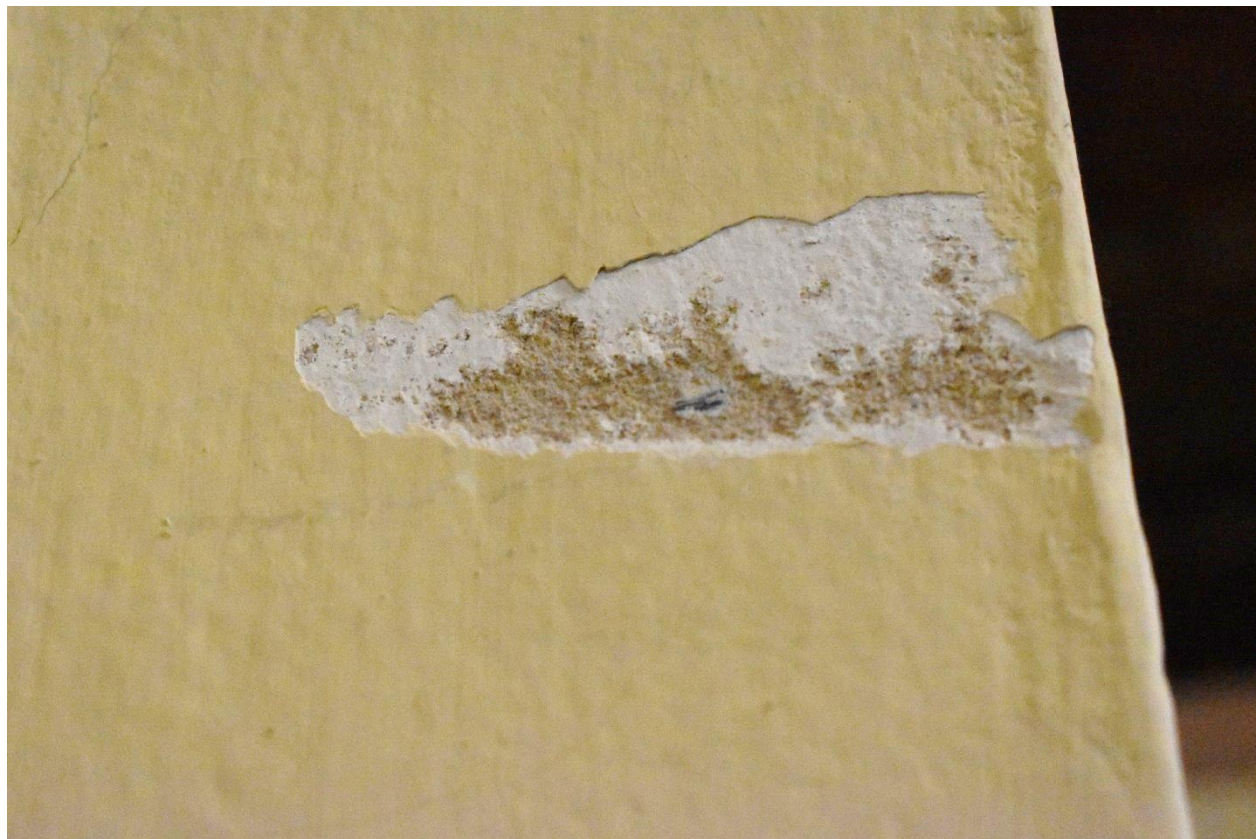
Warstwy technologiczne	Oznaczenie kolorystyczne warstwy	Warstwy chronologiczne	Datowanie	Określenie warstw	Grubość warstw
1		I	1947 - 1951	Zaprawa piaskowo-wapienna	Ok. 2 cm
2		II	Lata 60-te XX w.	Warstwa malarska biała	0,5 mm
3		III	II poł XX w.	Warstwa malarska w kolorze beżowym	0,5 mm
4		IV	II poł XX w.	Gips	2 mm
5		V	II poł XX w.	Warstwa malarska w kolorze beżowym z ciemniejszą lamperią	0,5 mm
6		VI	Pocz. XXI w.	Warstwa malarska w kolorze kremowo-zółtym	0,5 mm
